NOTAS SOBRE PATOLOGÍA POR DILATACIÓN POTENCIAL DEL LADRILLO CERÁMICO EN PARAMENTOS DE FÁBRICA

Domingo Pellicer Daviña

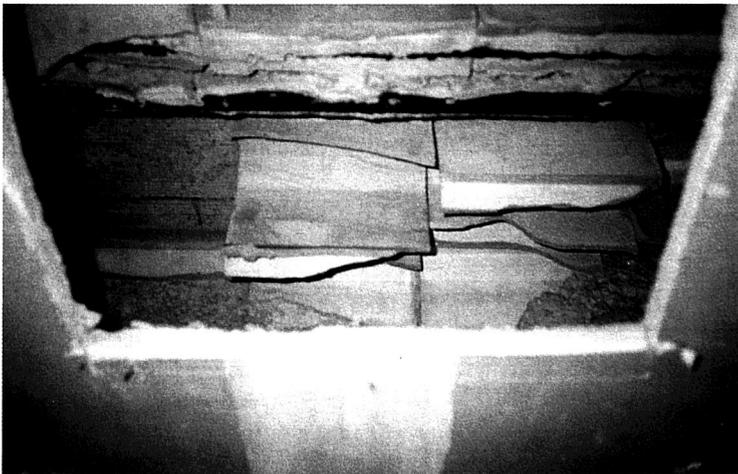
El autor se ha interesado desde hace ya algún tiempo por este fenómeno propio de los materiales cerámicos, a raíz de un proceso patológico que tuvo lugar, de modo más acusado en Cataluña, durante la década de los 70 y que afectaba a las bovedillas cerámicas cuyos tabiquillos centrales se partían, desprendiéndose la zona inferior de aquéllas. Además, ha tenido ocasión de asistir a un proceso similar en un local de Pamplona (fig. 1).

Fig. 1. Rotura de bloques cerámicos por dilatación potencial

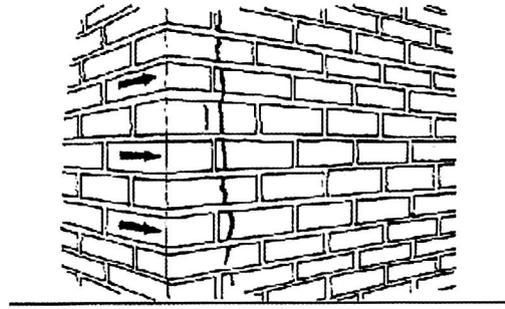
Fig. 2. Las hendiduras son limpias, verticales y cruzan el canto de cada ladrillo. Pueden manifestarse o no en los tendeles, pero tienden a proseguir con marcada tendencia vertical en las demás hiladas

Se trata siempre de hendiduras más o menos limpias, verticales y que atraviesan todo el canto de cada ladrillo.

Pueden manifestarse o no en los tendeles, pero tienden a proseguir con marcada tendencia vertical en el resto de las hiladas (fig. 2).

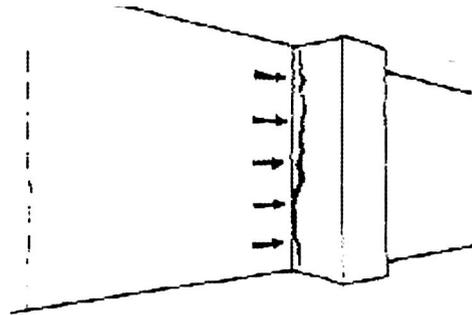
Fig. 3. Las fisuras o grietas pueden darse en paños largos o cortos; pero en este último caso, el paño corto está ligado siempre a un paño largo y su entrega en éste es rígida

Se manifiestan indistintamente en paños largos o cortos; pero en este último caso, el paño corto está ligado siempre a un paño largo y su entrega en éste es rígida (fig. 3).

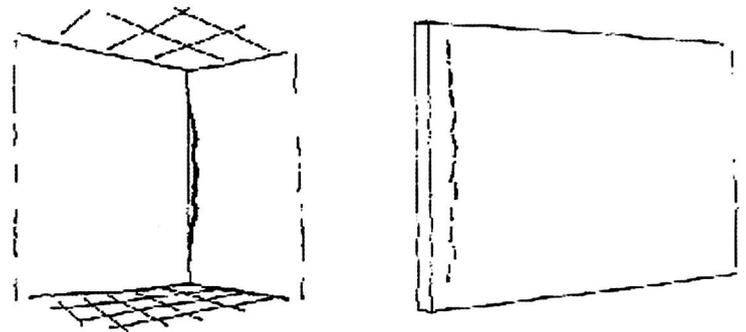
Fig. 4. Las fisuras o grietas se producen de preferencia en la proximidad de las aristas, en caso de que haya paños trabados en ángulo o en el extremo del paño, si éste es largo y tiene alguno de ellos libre

Tienden a producirse en la proximidad de las aristas, en caso de que haya paños trabados en ángulo, o en los extremos de los paños si éstos tienen alguno de ellos libre (fig. 4).

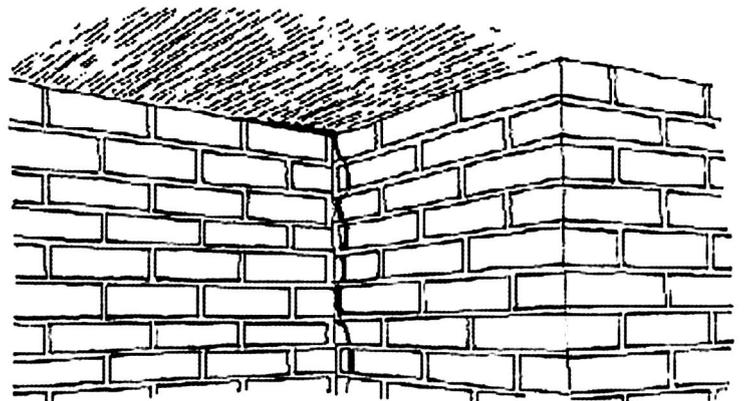
Fig. 5. La hendidura vertical de un paño puede continuar en dirección horizontal, en caso de que aquél se encuentre con un revestimiento continuo en el techo. En tal caso, se produce precisamente en la arista entre ambos elementos

La hendidura vertical de un paño puede continuar en dirección horizontal, en caso de que aquél se encuentre con un revestimiento continuo en el techo. En tal caso, se produce precisamente en la arista entre ambos elementos. No se ha apreciado el mismo fenómeno en el encuentro del paño con el material de solado (fig. 5).

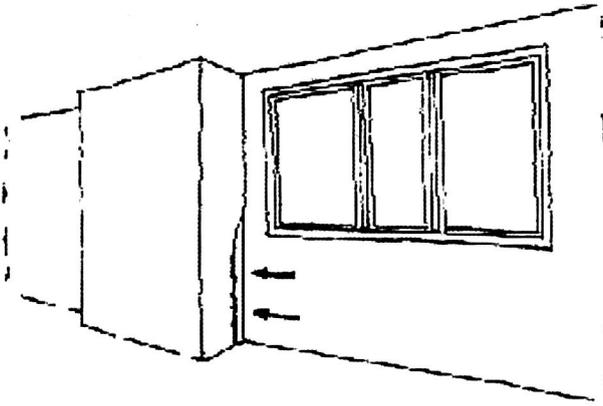
Fig. 6. El brusco cambio de longitud del paño afectado, lleva a la desaparición de la hendidura en la zona más corta

Cuando un paño cambia bruscamente de longitud, -por ejemplo, a causa de la presencia de una ventana- la hendidura desaparece frente a la zona más corta (fig. 6).

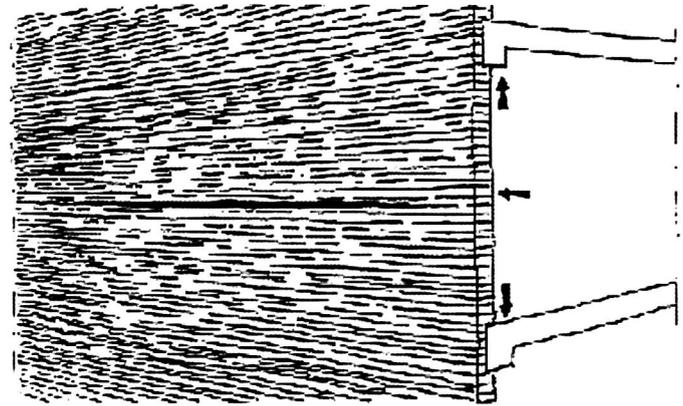
Fig. 7. La expansión potencial puede manifestarse también en forma de compresión vertical, agravándose cuando la fábrica es esbelta

Todo lo anterior, en lo tocante a la habitual patología causada por tensiones horizontales en las hiladas de las fábricas. Pero también se considera probable que se pueda producir el pandeo de una fábrica muy esbelta sometida a una compresión inesperada, debido a la expansión potencial en la dirección de los cantos de las piezas cerámicas unida a las deformaciones mecánicas diferidas (fig. 7).

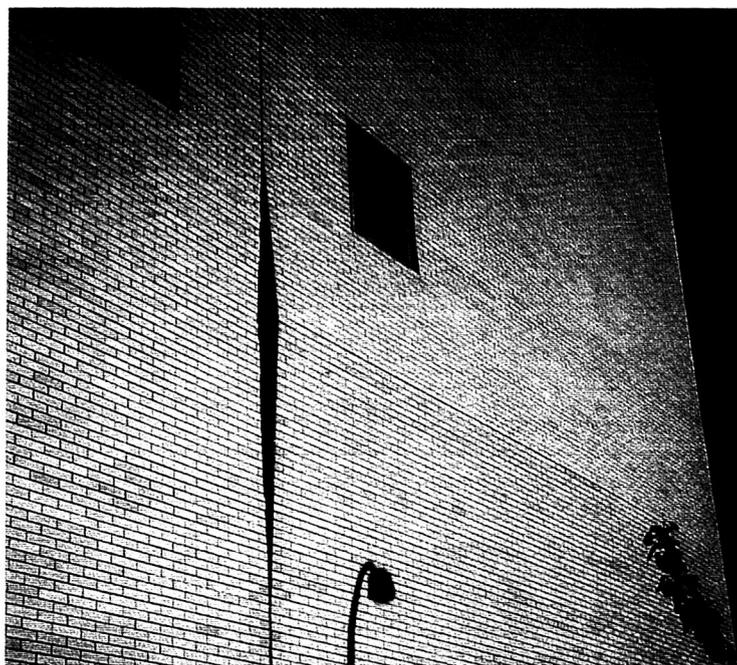
Dicha compresión es causada también por un fenómeno de expansión del ladrillo cerámico difícilmente detectable durante la construcción de los edificios; sólo a posteriori, ya advertida la patología, queda en evidencia el defecto del material. En algún caso concreto, la compresión de la fábrica por este motivo ha llegado a estimarse en unos 90 kp/cm² (figs. 8 y 9).

Fig. 8. Lesiones de la fachada oeste. Obsérvese la mayor apertura en el borde libre que en el arriostrado

Sin embargo, en el caso, menos frecuente pero también posible, como ha podido apreciarse precisamente en San Sebastián, de expansión potencial en la dirección del canto del ladrillo cerámico, no parece haber otra alternativa que la sustitución cuando la fábrica se halle tan sometida a presión que sea de temer su colapso por pandeo.

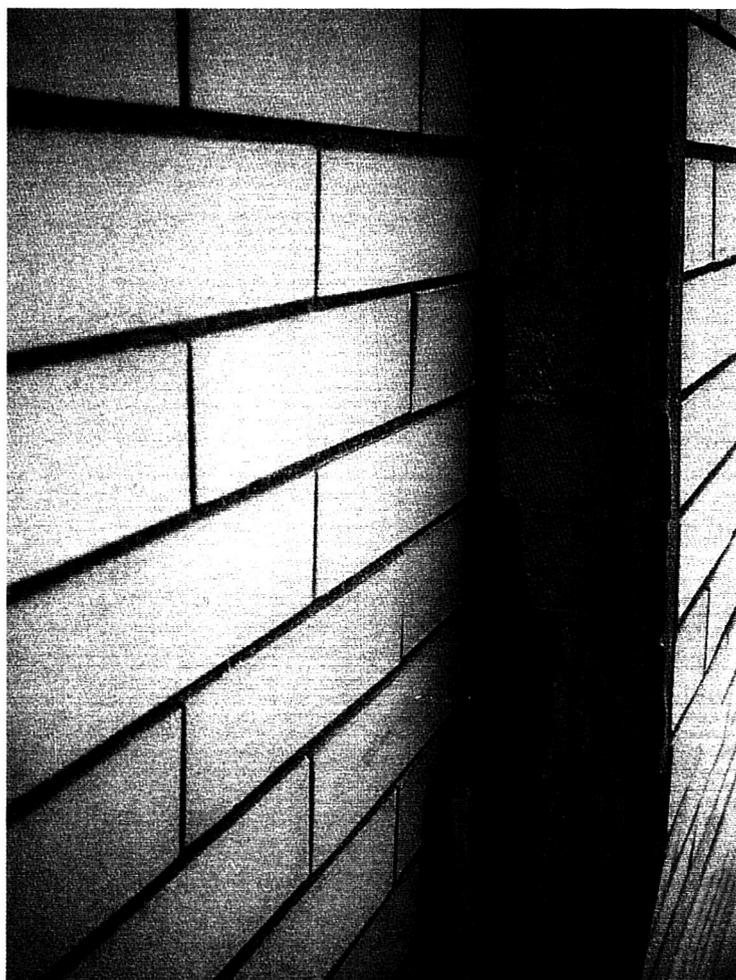
Fig. 9. Detalle de la fig. 8. Observese que el grueso de la plaqueta y del mortero es del orden de 3,5 a 4,5 cm
