RECALCE Y ARRIOSTRAMIENTO DE LA CIMENTACIÓN DE UN EDIFICIO PLURIFAMILIAR DE 7 PLANTAS, EN EL CASCO HISTÓRICO DE GRANADA

Angel Vallecillo. Dr. Arquitecto. José Manuel Osuna Barrero. Ing. Caminos. Eva Hernández Cortés. Ing. Caminos

La intervención realizada en este inmueble parte de la existencia de una patología y la adición de una nueva planta. Se describe el proceso de recalce y arriostramiento de la cimentación, el aumento de su capacidad portante, la adaptación a la normativa vigente, la eliminación de los asientos, la restitución de la cota opcional de la cimentación y el estado general de la estructura.

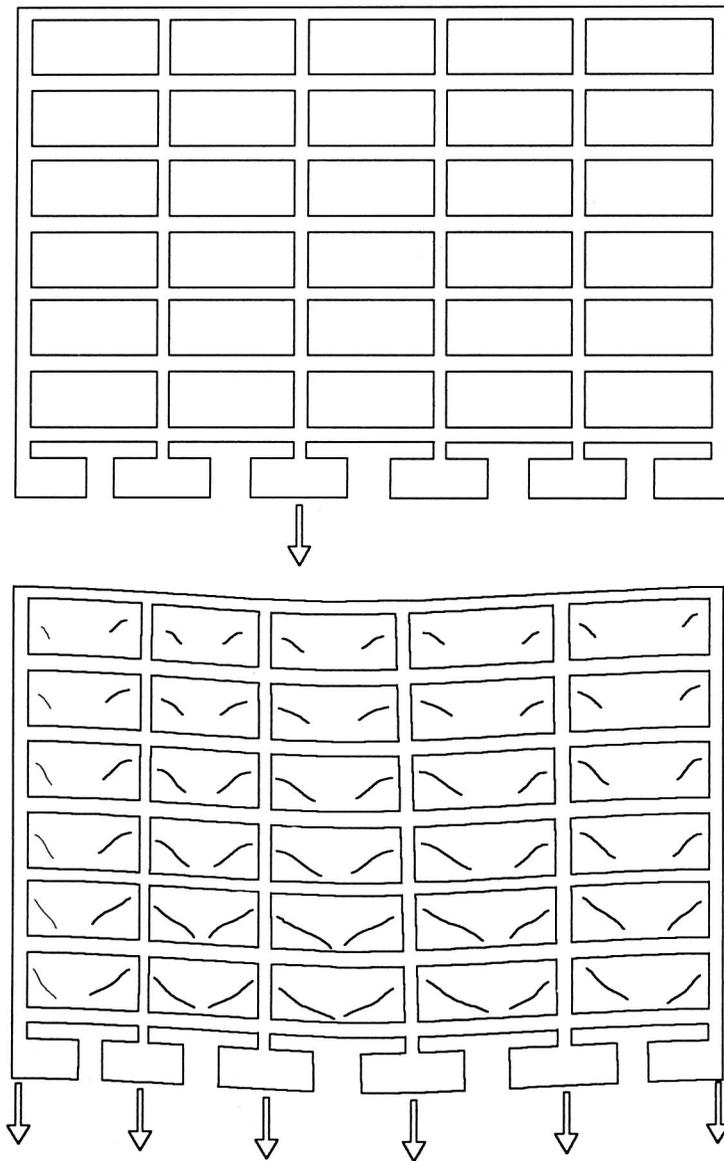
En el año 1992 se observaron una serie de grietas en diagonal, a modo de cúpula, en parte de cerramientos y sobre todo en las divisiones cercanas a los pilares interiores del inmueble. Al quedar ese mismo año libre la planta semisótano, se procedió, en 1993, a la rehabilitación integral del inmueble, cuya principal novedad fue la inserción de una planta de forjado en el semisótano del edificio, que lo dividiría en dos, baja y sótano. La planta inferior se proyectó como aparcamientos y la baja, para locales comerciales. El uso de las plantas restantes no se modificó.

a) En un análisis de la patología encontrada, estudiando la forma y disposición de las grietas observadas, llegamos a la conclusión de que la cimentación había asentado en los pilares interiores. Procedimos entonces a un control topográfico de asientos en las zapatas, optando por los métodos eléctricos, debido a la gran sensibilidad de registros que muestran. Localizamos así las zapatas que habían sufrido asientos y la magnitud de los mismos.

1. Deformación de la estructura por efecto de los asientos

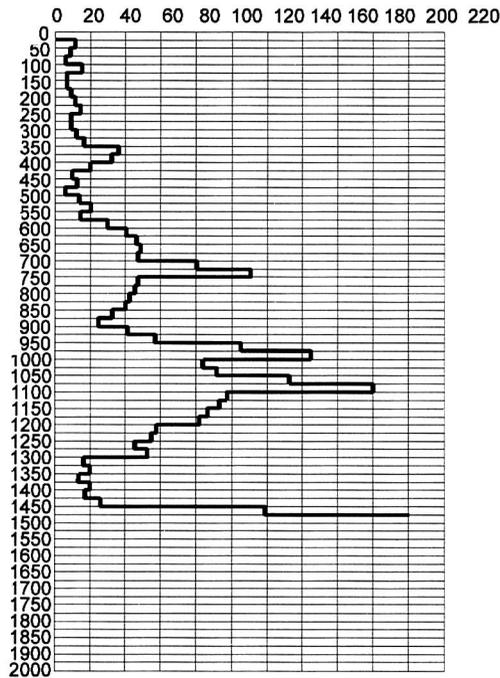
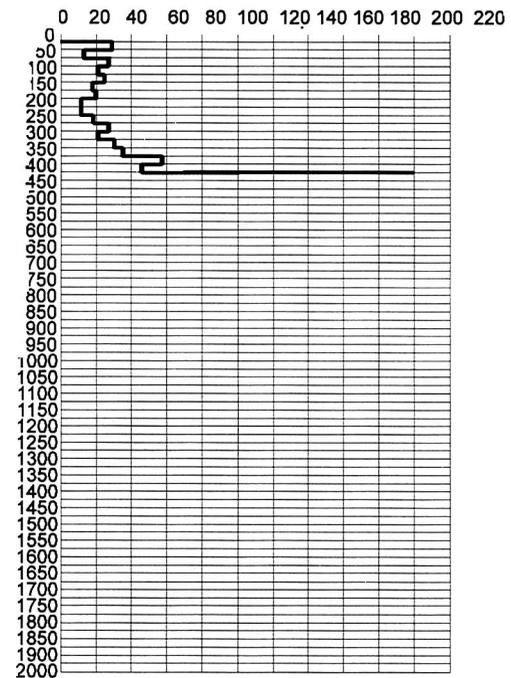
- Los ensayos continuos de penetración dinámica se realizaron con penetrómetro tipo Borros, en el que se empleó una maza de 60Kg y una puntaza cuadrada de 16cm². Los ensayos realizados se muestran en las figuras adjuntas. (fig. 2). Como puede observarse en ellas, los ensayos S.P.T. dieron rechazo a partir de 4 y 15,2m (fig. 3).

3. Resultados de los ensayos penetrométricos tipo BORROS

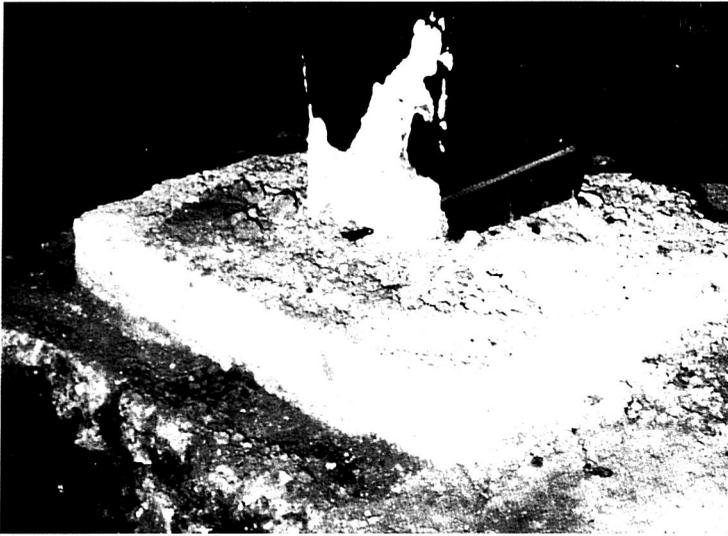
I. Una inspección visual para, a partir de ella, obtener la primera impresión del comportamiento resistente de los elementos estructurales. Se mostró especial atención a la presencia de coqueas y nidos de gravas generalizados en los elementos de cimentación, pues podrían ser causantes de un deterioro prematuro de las armaduras (figs. 4 y 5).

4. Estado del hormigón de una zapata descubierta

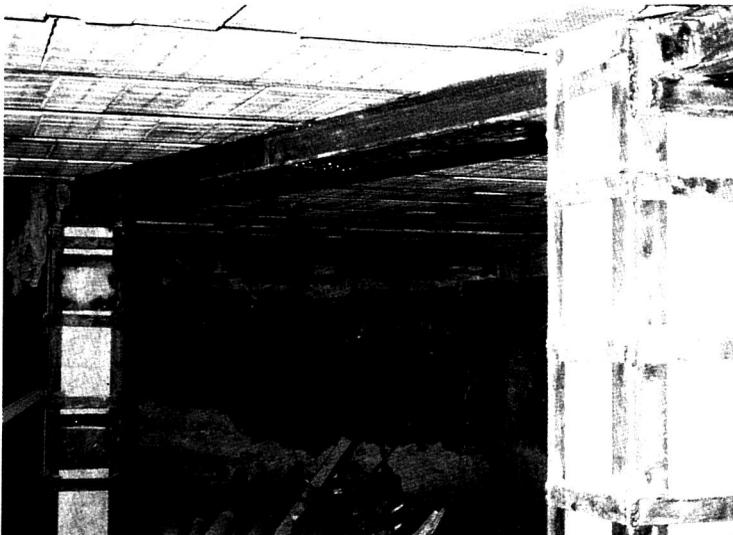
6. Estructura metálica del forjado insertado. Detalle de las jácenas y de su unión en la cabeza del pilar

La nueva planta de forjado se realizó con estructura metálica, transmitiendo sus esfuerzos a la cimentación directamente. Para ello se adherieron a los pilares inferiores del edificio cuatro angulares (100 100 10)mm, para empresillarlos de una forma equidistante con pletinas metálicas de (60 6)mm. En el nudo de encuentro del pilar con las jácenas se utilizaron placas metálicas de (300 350 15)mm, para resistir así mejor los esfuerzos de torsión generados y poder solucionar la soldadura de las vigas metálicas que acometían a él (figs. 6 y 7). En la unión pilar-zapata se dispusieron

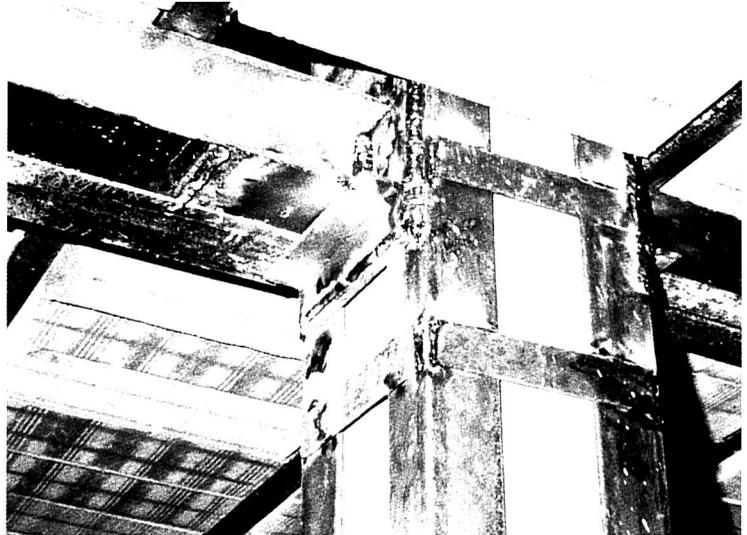
7. Detalle del encuentro de las jácenas y de la cabeza del pilar

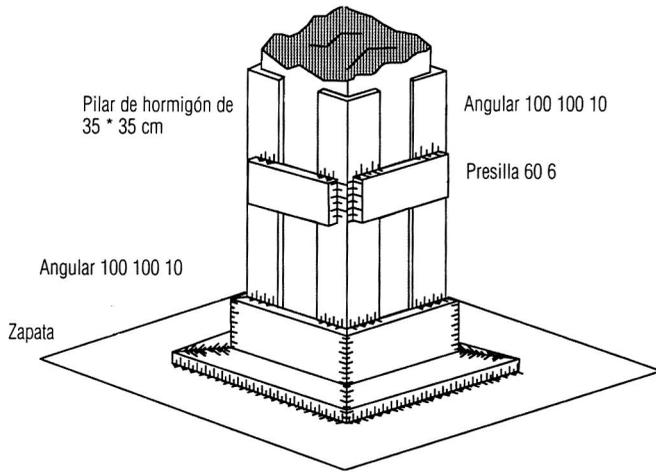
8. Unión pilar zapata

unos ángulos metálicos a modo de corona, para disminuir la concentración de esfuerzos y evitar la rotura por punzonamiento del hormigón (fig. 8).

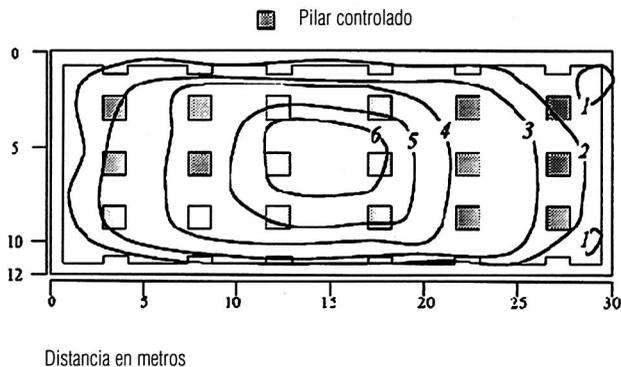
1. Del control topográfico de los asientos, se obtuvieron unos desplazamientos de hasta 6cm, alcanzándose unas distorsiones angulares superiores a 1:100. A partir de estos datos, se elaboraron curvas de asientos-tiempo, observándose aproximadamente un comportamiento lineal en cada pilar, aunque con diferentes pen-

dientes en las gráficas según la zapata. Se constató además que los asentamientos eran mayores cuanto más se acercaban al centro geométrico de la planta del edificio.

12. Control topográfico electrónico de los asientos

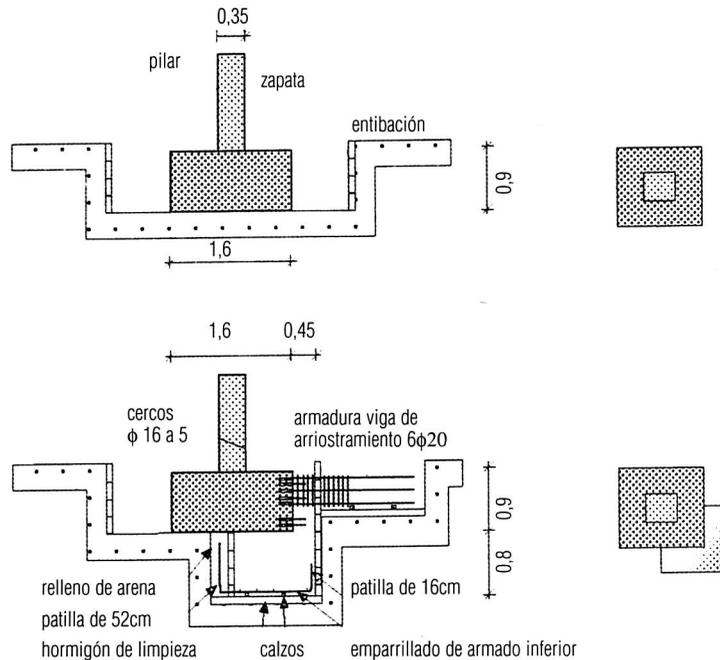
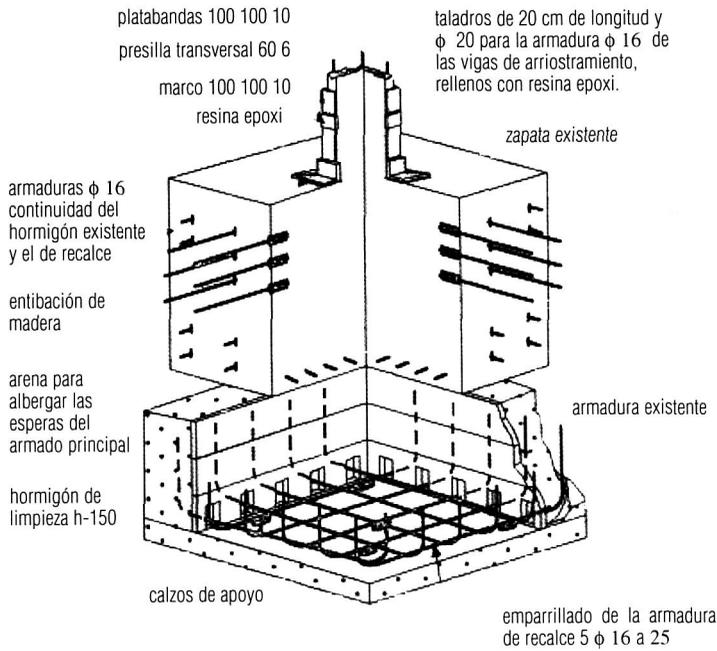
13. Proceso constructivo por bataches para el recalce de las zapatas

Paso 1: Excavación y entibación de la zapata hasta la cota original de cimentación

Paso 2: Excavación de un cuadrante de la zapata e inserción de la armadura inferior. Las esperas del emparrillado se cubren de arena para albergar los solapes del armado entre bataches. Colocación de las armaduras $\phi 16$ para continuidad y armado a rasante del hormigón existente y el de recalce. Inserción de seis esperas $\phi 16$ por cara de zapata, tal y como indica la normativa sismorresistente, para el hormigonado posterior de las vigas de arriostamiento. Para ello se efectuarán taladros de 20mm de profundidad y $\phi 16$ rellenos con resina epoxi. La superficie inferior del hormigón existente se preparó adecuadamente eliminando todas las posibles impurezas existentes

Paso 3: Hormigonado de la zapata y de la viga de arriostamiento. Repetición del proceso constructivo en el cuadrante diagonalmente opuesto

Antes del hormigonado de los bataches, se procedió a una adecuada preparación de las superficies de contacto del material de la zapata existente y el de refuerzo. Para conseguir el monolitismo entre ambos materiales, se realizaron 12 taladros de 20 cm de longitud y 20 mm de diámetro por cara de zapata. Se insertaron también de seis esperas de 16 mm por cara de zapata, tal y como indicaba la normativa sismorresistente, para el hormigonado posterior

Pasos 4 y 5: Repetición de las fases 2 y 3. Terminación del proceso de recalce

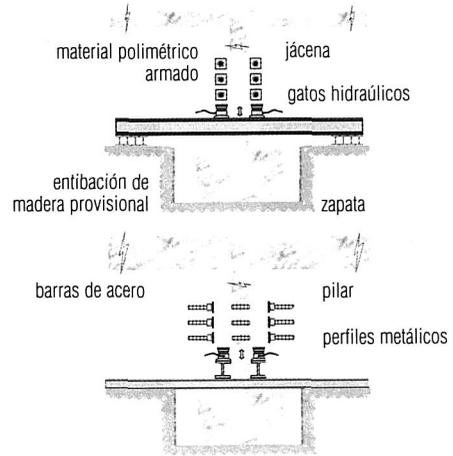
14. Apeo activo para la restitución parcial de los asientos

Para ello, fue necesaria una disposición de viguetas transversales de acero, constituidas por perfiles HEB-150, apoyadas en la superficie del terreno previamente enrasada y acondicionada para tal fin. Sobre los perfiles anteriores se situaron transversalmente otros de mayores dimensiones, y en ellos, unos gatos hidráulicos de 48 T de carga nominal para cubrir los objetivos anteriormente mencionados. (Fig. 13 y 14).

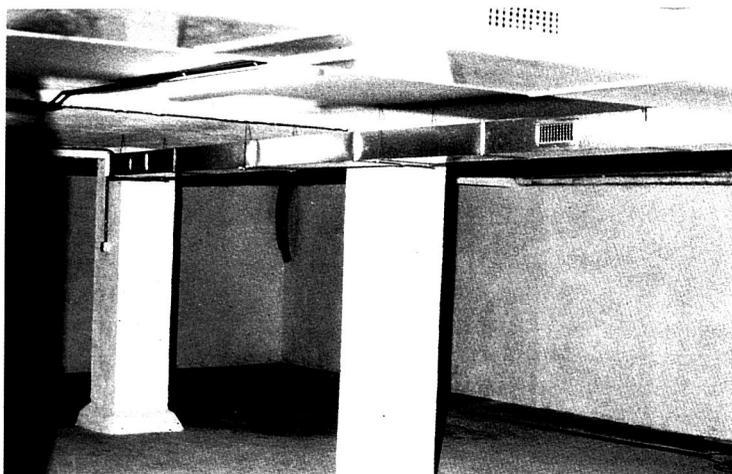
16. Estado final de la cochera tras la rehabilitación

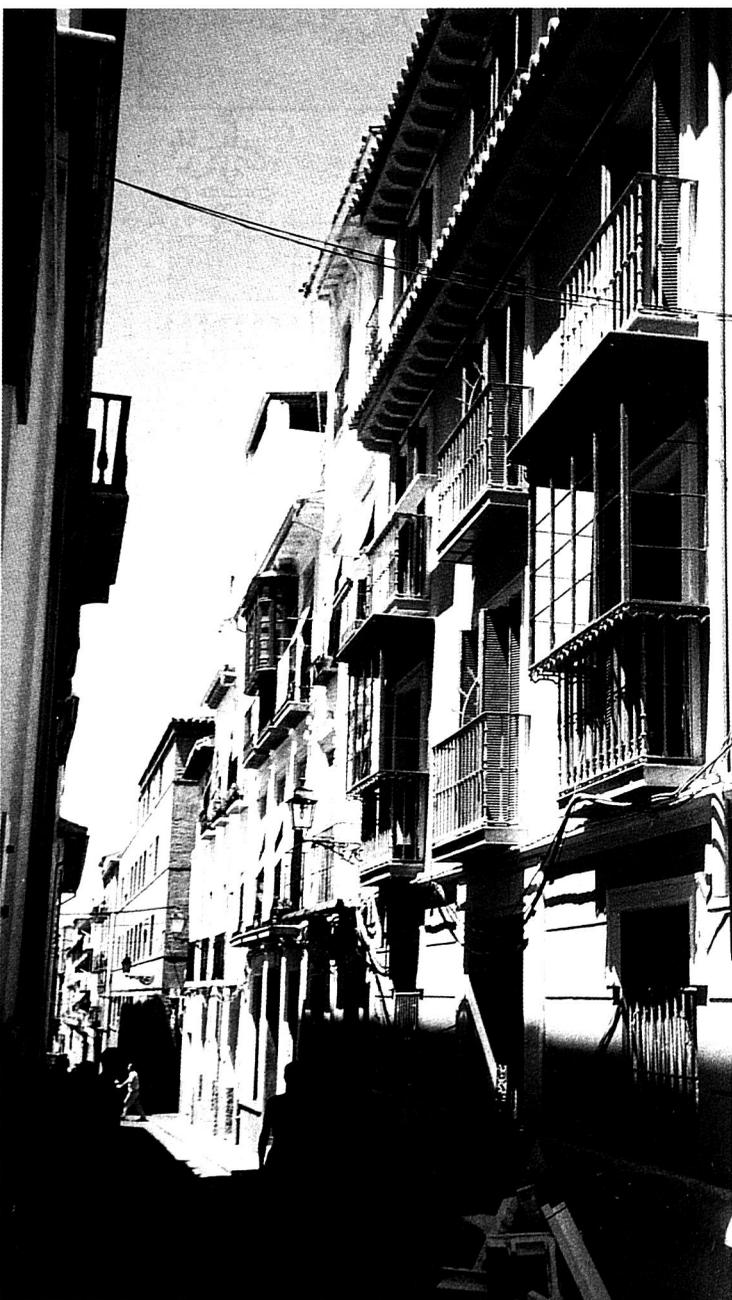
17. Estado final del inmueble rehabilitado
