Condensación en carpinterías de ventanas y miradores: diagnóstico

SOLEDAD GARCÍA MORALES

DRA. ARQUITECTA

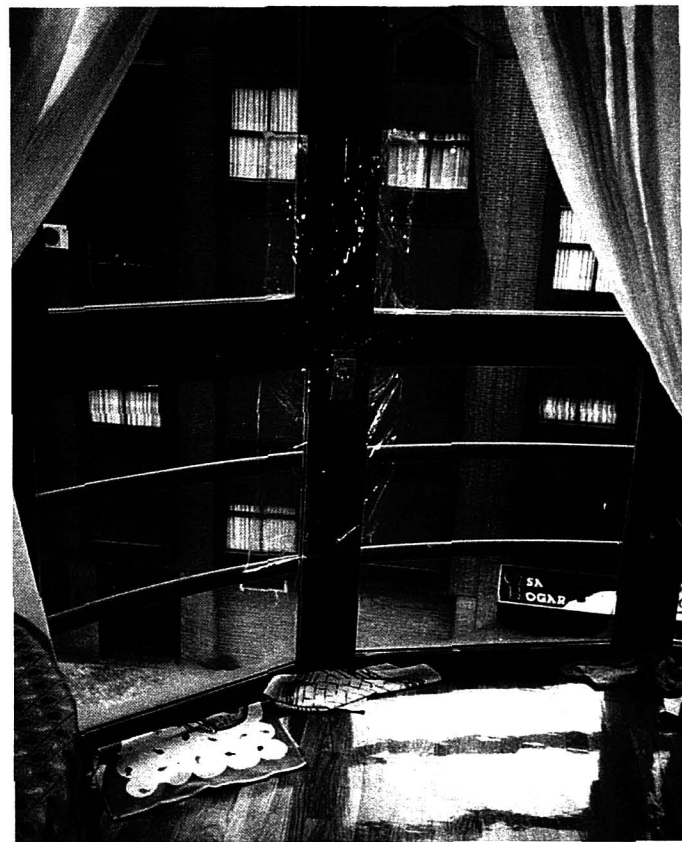
Figura 1

La condensación se produce sobre los perfiles. Los cristales son de tipo **climalit**, y no se empañan. El agua forma gotas sobre la perfilera, en tanta cantidad que salpican el suelo, y los ocupantes tienen que poner toallas a los pies del mirador. El problema ocurre en varias de las viviendas, independientemente de la orientación de éstas, y es más acusado en la última planta (figura 1).

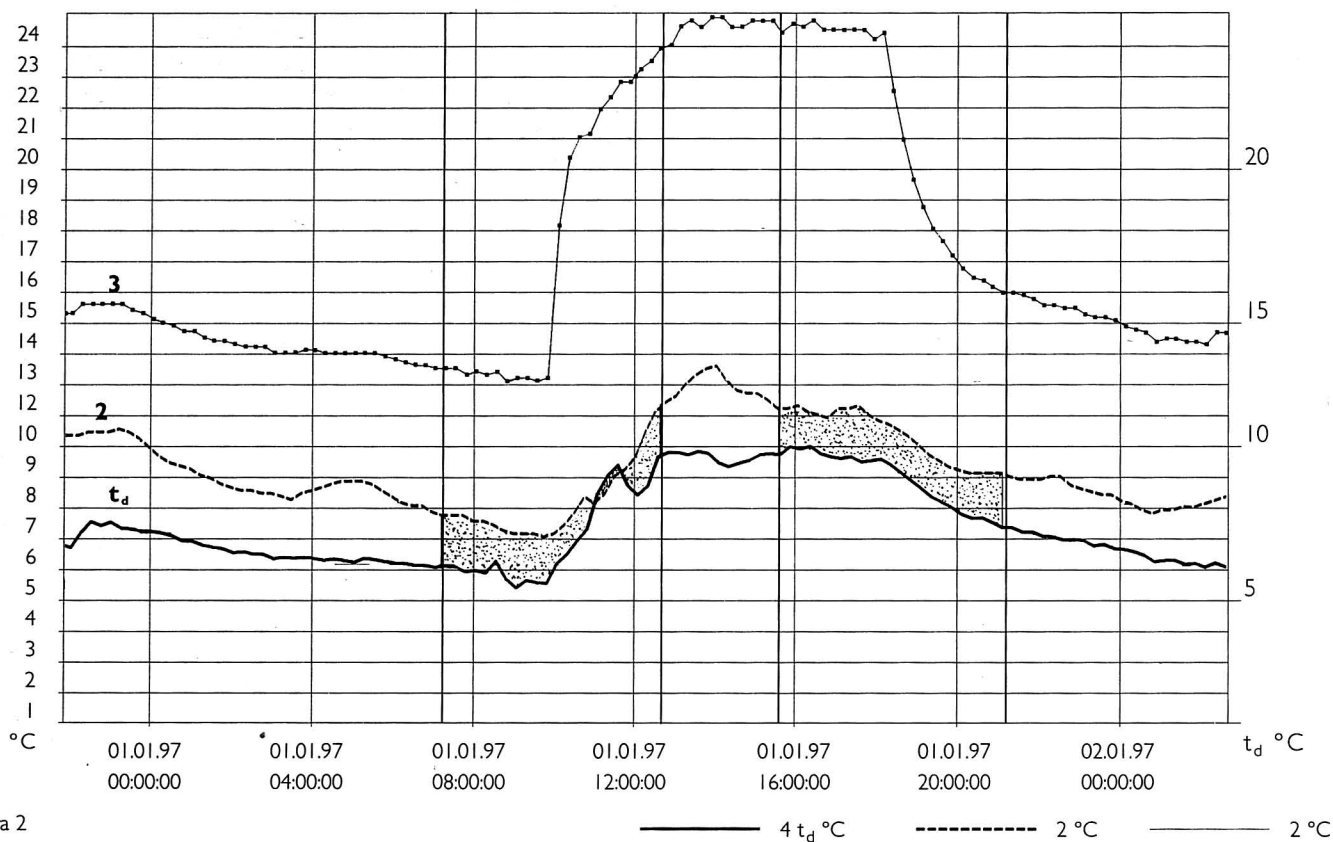
Figura 2

El gráfico representa la evolución de temperatura en un día determinado. La línea punteada representa los valores de temperatura del aire de la habitación, cerca del mirador. Se puede apreciar que durante la noche los valores oscilan entre 15 °C y 13 °C. A las 10 de la mañana, aproximadamente, se detecta el encendido de la calefacción, que en media hora sitúa la temperatura del aire en torno a 20 °C.

La calefacción sigue encendida, estando el aire a 24 °C hasta las 18 horas, en que se apaga, y se enfría la casa, volviendo las temperaturas a su valor nocturno. Se trata, pues, de una vivienda donde la calefacción es eficaz. (Esto responde a la segunda de las preguntas que se planteaban al diseñar el ensayo).

que son mucho más bajos que los del 3, puesto que no está en contacto con el aire de la habitación (es decir, no le influye la lámina superficial de aire en contacto con los paramentos, que viene descrita en la NBE.CT). Esta temperatura viene inducida por las filtraciones de rendijas, y por el gradiente térmico a través de la carpintería, proporcionándonos un valor parecido al que podríamos llamar **superficial** de la perfilería en este punto³. Si con el aparato anterior estábamos midiendo valores próximos a los de la habitación, con éste mediremos valores próximos a los de la superficie de la ventana. Se aprecia también la influencia de la calefacción, pero en menor grado que antes. Los valores oscilan entre 10 °C -9 °C (noche), y los 12 °C (día).

Se puede deducir de la comparación de estas dos líneas, el fuerte gradiente térmico que existe entre la temperatura de la habitación y la de los perfiles de la ventana. Durante la noche, con la calefacción apagada, es ya de casi 5 °C, pero durante el día se alcanzan saltos térmicos de más de 12 °C.

cuando su temperatura sea menor que la de rocío. Esto se refleja en la gráfica en el momento en que la línea gruesa (t_d), está por encima de la línea 2, cosa que se produce de modo seguro en torno a las 11 de la mañana del día observado. En ese momento ocurre la condensación.

Sin embargo, es posible que haya más momentos de riesgo de condensación, porque recordemos que con este método no se mide exactamente la temperatura de la carpintería, sino un valor algo por encima de ésta. Por ello, posiblemente haya condensaciones en el momento en que t_d se aproxime a t_2 . Con este criterio se han señalado en la gráfica, mediante áreas punteadas, lo que se consideran **horas de riesgo**, -que, como se ve, son muchas-.

De esta forma se responde a la pregunta cuarta: en efecto, hay un salto térmico excesivo en los perfiles de la ventana. Hubiera sido necesario una rotura del puente térmico, posiblemente porque la superficie de ventana es demasiado grande para un perfil sencillo. Si fuera menor, quedaría más resguardada, y la inercia térmica de los muros en jambas y dinteles **protegería** la carpintería, haciendo que el salto térmico disminuyera. (Esta es, posiblemente, la razón de que la condensación no aparezca en los dormitorios).

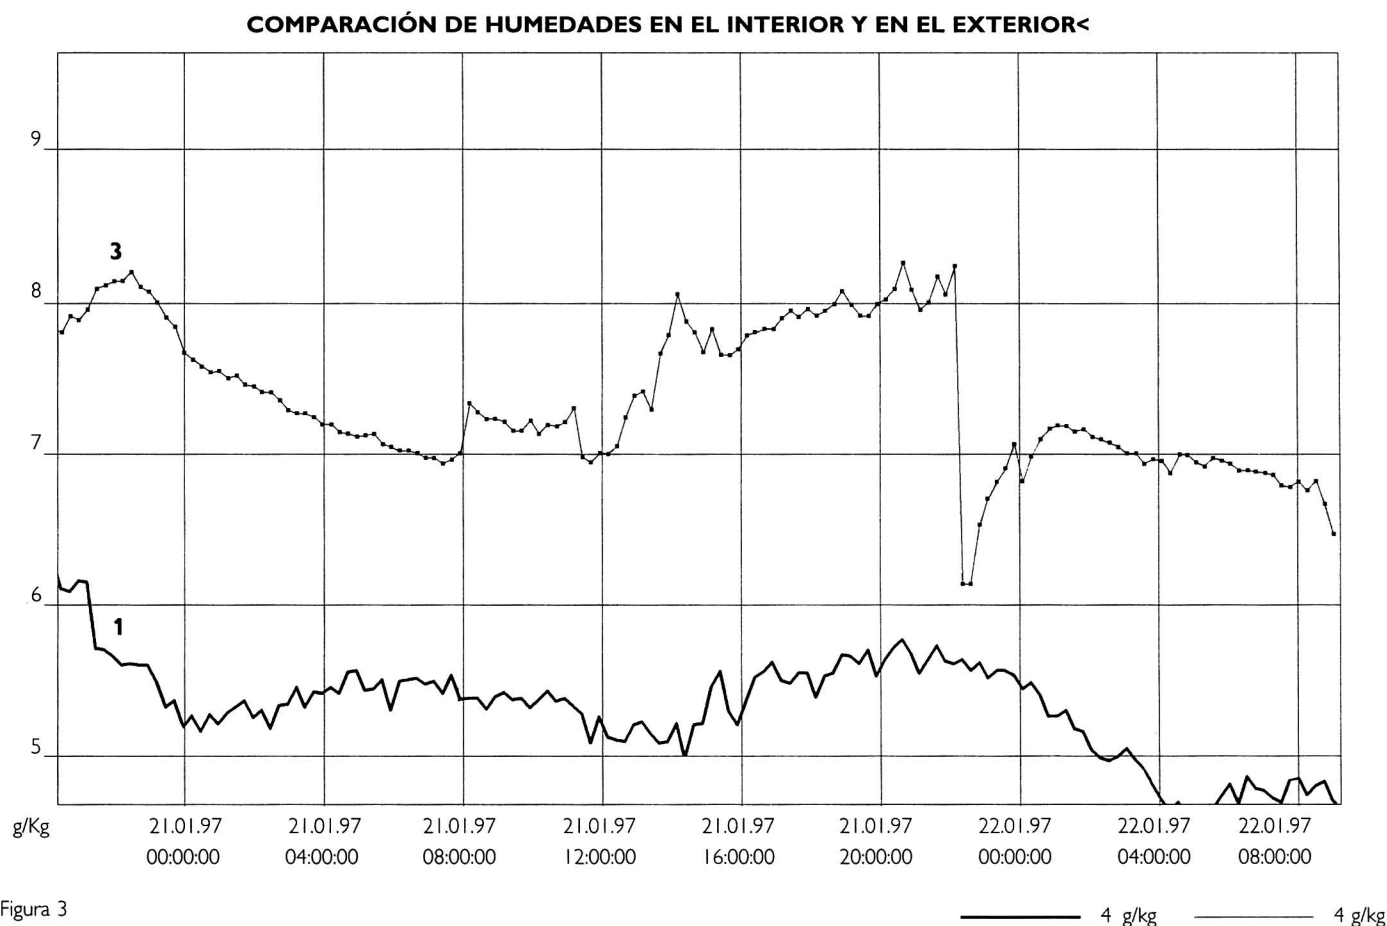
Figura 3

Falta responder a las preguntas 1ª y 3ª. Para comprobar si la vivienda tiene un régimen de producción de vapor normal, recurrimos a los gráficos que comparan el grado de humedad medido en el termohigrómetro 1 (línea gruesa) y en el 3 (línea punteada). De esta manera se comparan los valores de humedad del exterior (que son los del aire **normal**, con los del interior, que recibe las aportaciones del uso (figura 3).

Como se ve, durante todo el día hay más humedad dentro que fuera de la habitación (valores de 4,5 a 5,5 g/kg en la calle, y de 7 a 8 g/kg en el interior). A las 10 de la noche se puede observar cómo se ventila, durante unos 15 minutos o media hora, y los valores de humedad del interior descienden bruscamente. Pero en cuanto se cierra la ventana, vuelven a aumentar, manteniéndose constantes durante toda la noche (7 g/kg). Se está detectando una fuente de humedad en el interior de la vivienda.

Esta fuente no parece ser de uso **normal** (cocina, baños...) porque la influencia de éstos es pequeña (se aprecia, por ejemplo, a las 8 de la mañana, a las 2 del medio día... como pequeños picos de producción de vapor).

La fuente de humedad que se está detectando es más constante. Se encontró la causa en una filtración de agua

de cubierta, que producía una gotera en el forjado del salón. Por eso la humedad vuelve a subir una vez que se ha ventilado.

Es decir: se trata de una vivienda de producción normal de vapor. Si no existiera la **gotera**, a pesar de que se ventila poco, no habría una diferencia de humedad tan grande entre el interior y el exterior.

– La vivienda tiene una producción normal-baja de vapor por uso. Sin embargo, hay filtraciones de agua de cubierta, y esto aumenta la humedad del salón (y consiguientemente, el riesgo de condensación). Es necesario primero reparar los defectos de cubierta. De hecho, se ha detectado que el problema de condensación es mayor en esta última planta que en pisos intermedios.

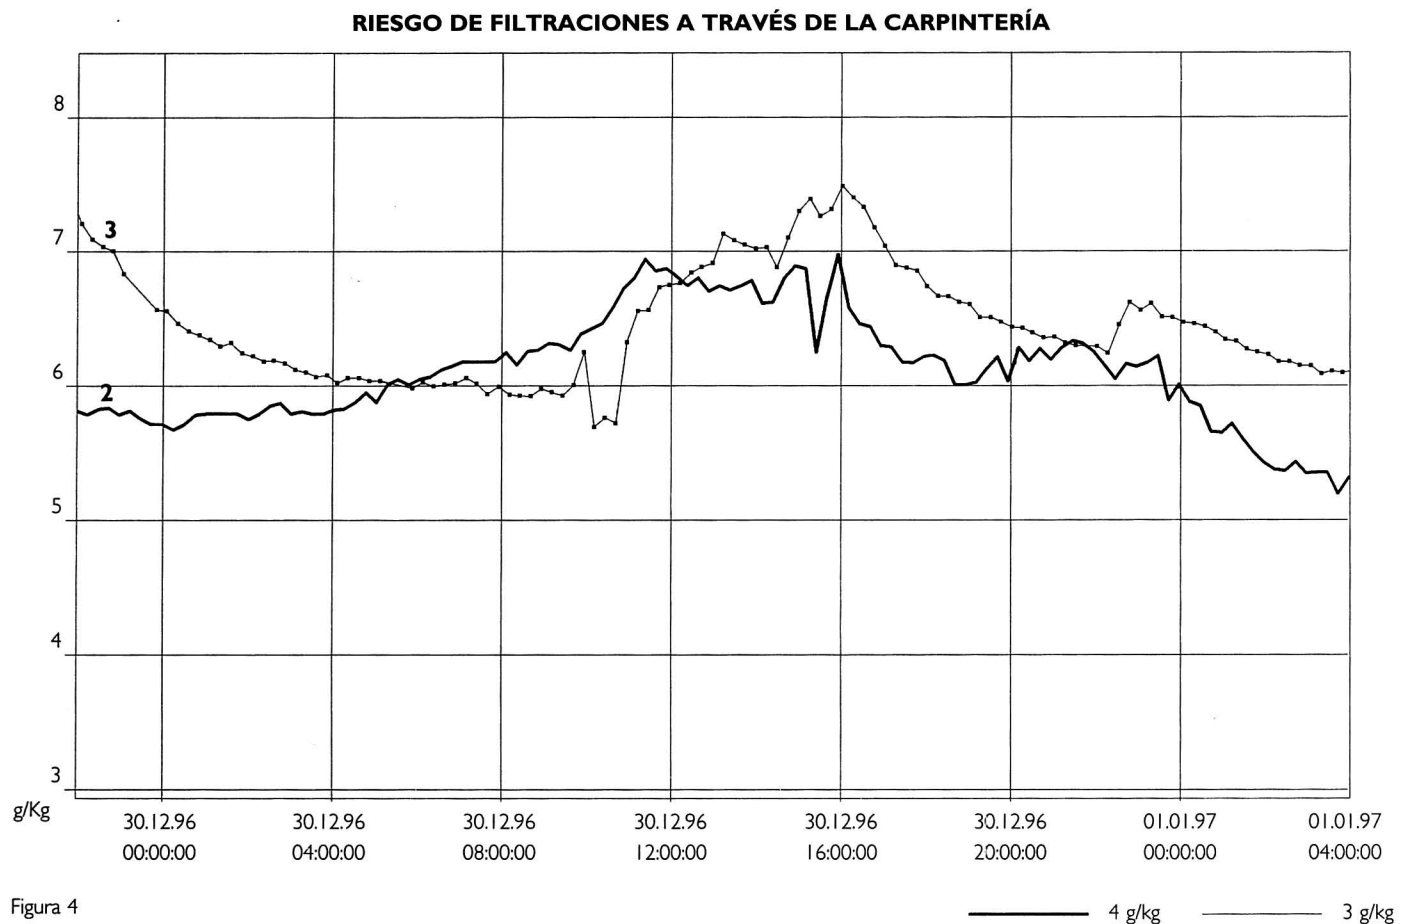
En lo que respecta a posibles filtraciones de agua por las carpinterías, se detectan en el gráficos de la figura 4. En él se representan los valores de humedad en el salón (línea de puntos), y en la **cámara** cerrada (línea gruesa) durante el día 30 XII, en que llovió.

Como se ve, la humedad en la casa se mantiene durante la noche en torno a los 6 g/kg. Cerca de las 10 de la mañana hay un pequeño pico de producción, y seguidamente se ventila un poco. La ventana muestra un comportamiento contrario: la humedad va aumentando durante la noche, con la lluvia.

Este aumento revela que la carpintería recibe una humedad que no afecta a la habitación: debe proceder del exterior. Si varios de los gráficos manifiestan la misma tendencia, se necesitaría hacer un ensayo de permeabilidad a la lluvia.
