Rehabilitación integral de fachadas del hospital comarcal de Elda (Alicante)

VICENTE PASTOR MORENO

DR. ARQUITECTO. CATEDRÁTICO DE CONSTRUCCIÓN

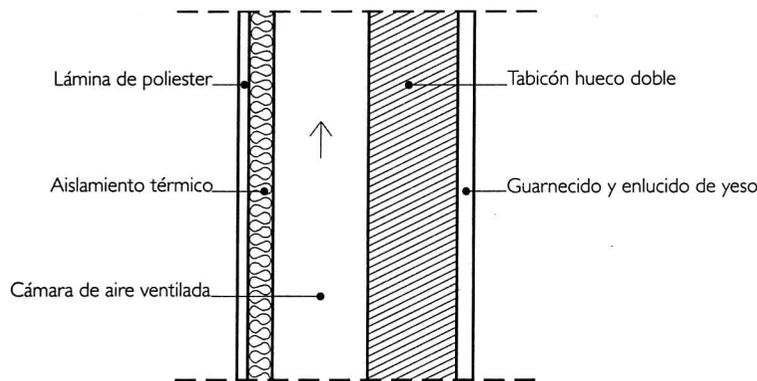
Figura 1

Construido en 1973, sus fachadas estaban revestidas por láminas moldeadas de poliéster, trasdosadas de un delgado aislamiento térmico y recibidas sobre un cerramiento de ladrillo hueco doble de 12 cm de espesor en algunos sitios y tabique de placas de yeso de 7 cm en otros (figura 1).

El escaso espesor de este cerramiento y la amplia cámara de aire cerrada por los moldeados, sometida a corrientes de convección, hacía poco aislante el conjunto. Teniendo en cuenta que la lámina aislante estaba colocada por la parte exterior de la cámara ventilada, las pérdidas de calor eran muy altas y su coeficiente de transmisión térmica (K_G) era del orden de $0,917 \text{ Kcal/h m}^2 \text{ }^\circ\text{C}$, produciéndose además condensaciones en algunos puntos.

Por otra parte la radiación ultravioleta solar había degradado los moldeados de poliéster, transformando el color blanco inicial en un gris sucio que desmerecía la fachada.

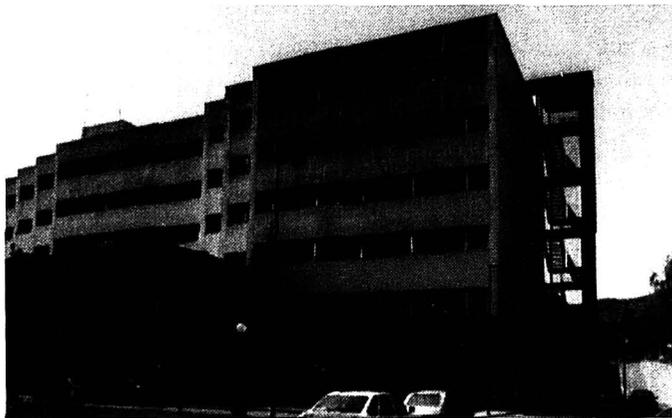
Aspecto de la fachada antes de la rehabilitación

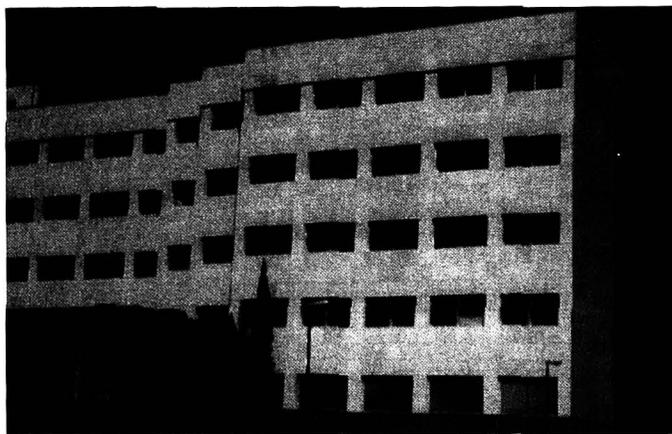
Fachada después de rehabilitada con revestimiento de mármol

El resultado final de la rehabilitación, con la totalidad de la fachada revestida de mármol con despiece en cuadrícula de piezas de $75 \times 75 \text{ cm}$.

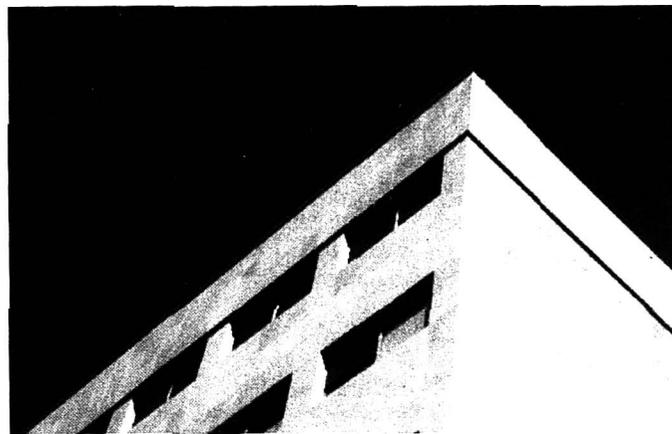
Detalle remate de la fachada

Por diseño de fachada, se voló el remate del edificio para crear una línea de sombra que enfatiza la horizontalidad del edificio.
