## Investigación previa del conjunto catedralicio de Granada

LOURDES MARTIN GARCIA, DRA. EN CIENCIAS QUIMICAS  
MIGUEL A. BELLO LOPEZ, DR. EN CIENCIAS QUIMICAS

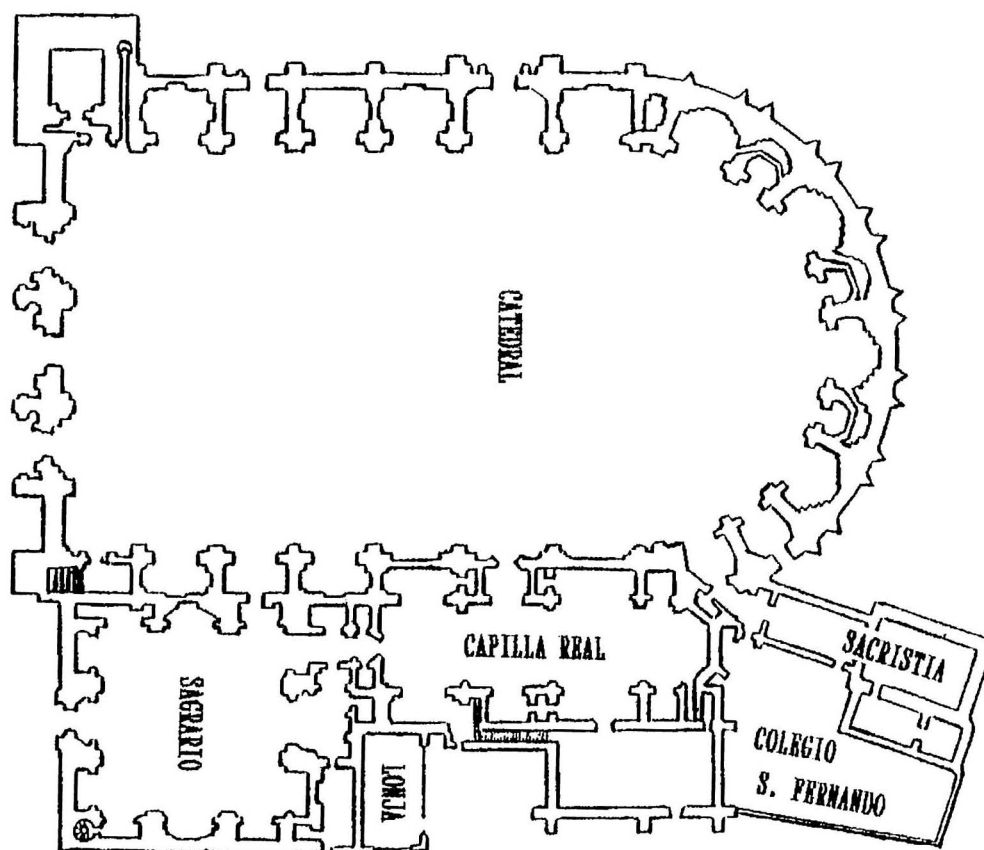
Figura 1

El Conjunto Catedralicio (figura 1) está constituido por la Catedral de la Encarnación, Iglesia Parroquial del Sagrario, Capilla Real, Lonja, Colegio de San Fernando y viviendas que forman una unidad urbanística, una manzana completa entre las calles Pasaje de Siloé, Cárcel, plazas de las Pasiegas y de Alonso Cano y calle Oficios.

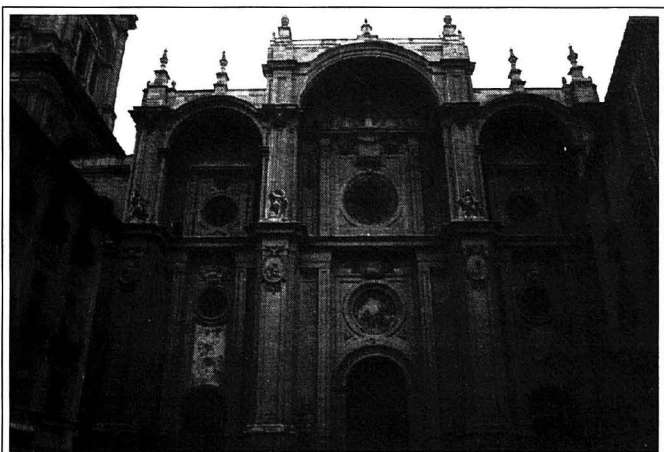
Figura 2

representan el Antiguo Testamento, San Miguel y San Rafael. El segundo cuerpo presenta una clara-boya en el centro flanqueada por otras dos de menor tamaño (figura 2).

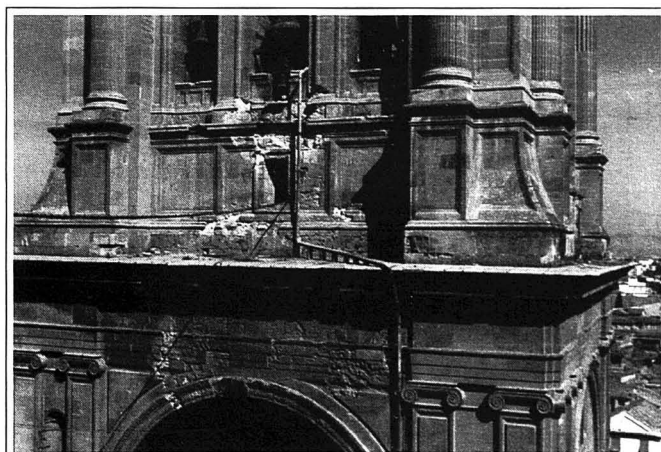
Figura 3

Diego Siloé, artífice principal de la Catedral, había proyectado flanquear la fachada por dos torres monumentales de planta cuadrada, pero la de la derecha no llegó a realizarse. El cuerpo principal de la única torre es de estilo dórico, el segundo jónico y el tercero corintio, abriéndose en este los arcos correspondientes a las dieciséis campanas (figura 3).
