# Situación patológica: humedades en viviendas adosadas

ANTONIO GARCIA VALCARCE  
FRANCISCO ORTEGA ANDRADE

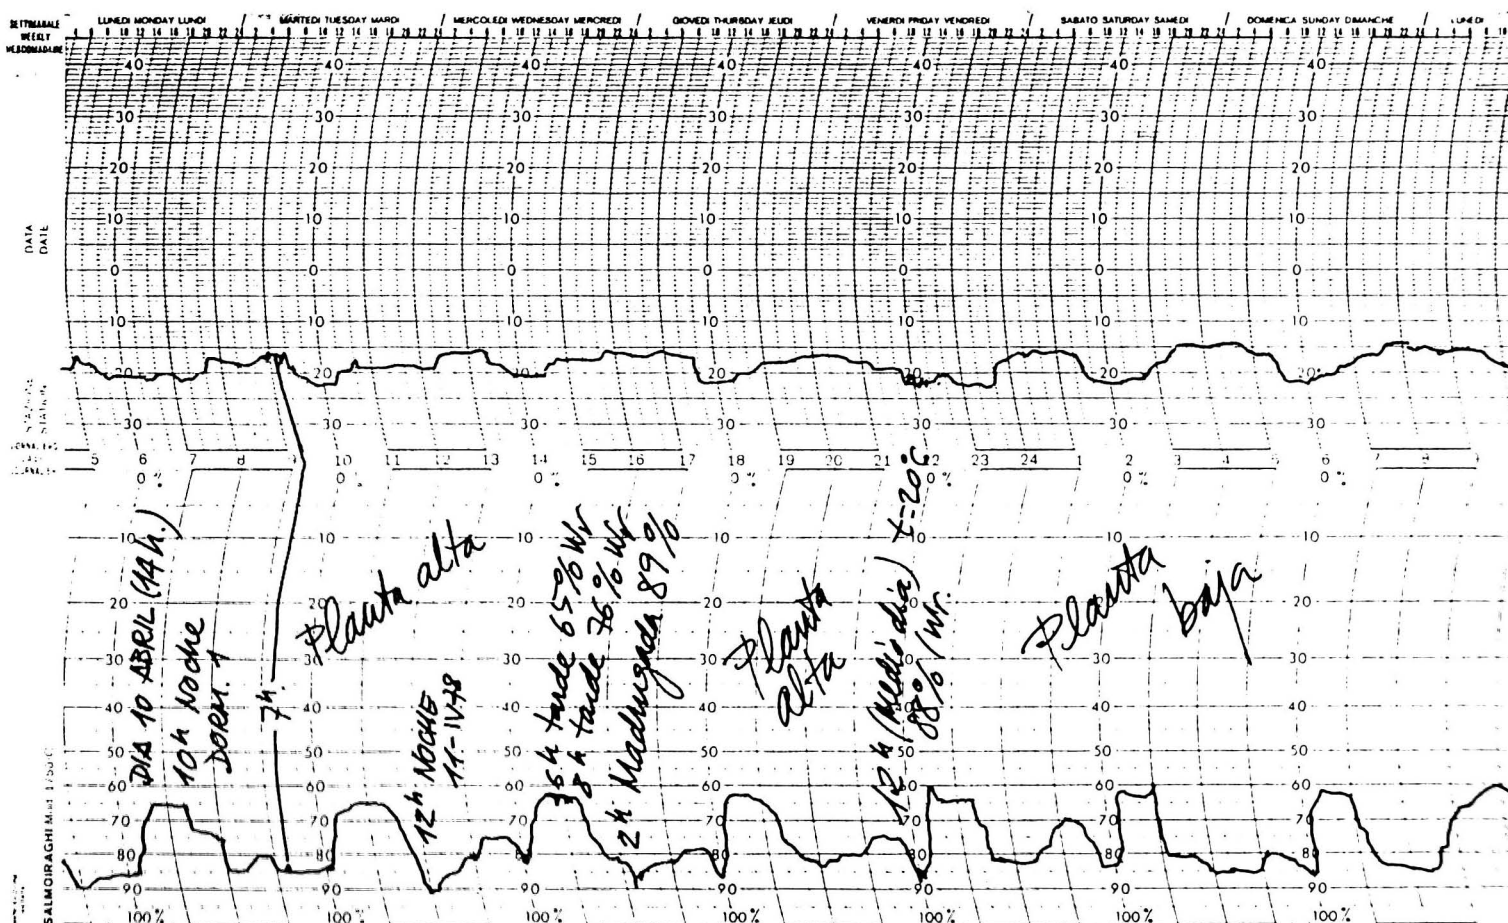
FIGURA 5

Para determinar las condiciones o calidad del aire ambiental del interior de la vivienda, se mantuvo en funcionamiento a lo largo de una semana y en distintos puntos de la vivienda, el termo-higrógrafo de Salmoiraghi que dibujó la gráfica que aparece en la figura. La curva inferior registra la humedad relativa en cada instante, mientras que la superior refleja el valor del nivel térmico o temperatura a que tiene lugar dicha humedad en el mismo momento.

4. Las puntas peligrosas, desde el punto de vista de la condensación, se obtienen a las 7 h. de la mañana con una temperatura de 17° C. y H.R. del 85% y al mediodía cuando la temperatura es de 20° C. y la H.R. del 88%.

Con los valores señalados para las puntas de riesgos de condensación (7 h.; H.R. = 86%, T = 17° C y 13 h., H.R. = 88%, T = 20° C.) y ayudados por el ábaco psicométrico, podemos decir que las temperaturas de saturación o

de rocío para el aire interior, en los citados momentos son, de 14,7° C. y 18,2° C. respectivamente y que si, en esos instantes, la temperatura superficial de los paramentos interiores de los puentes térmicos baja de estos últimos valores, el fenómeno de la condensación tiene todas las condiciones favorables para que se produzca.

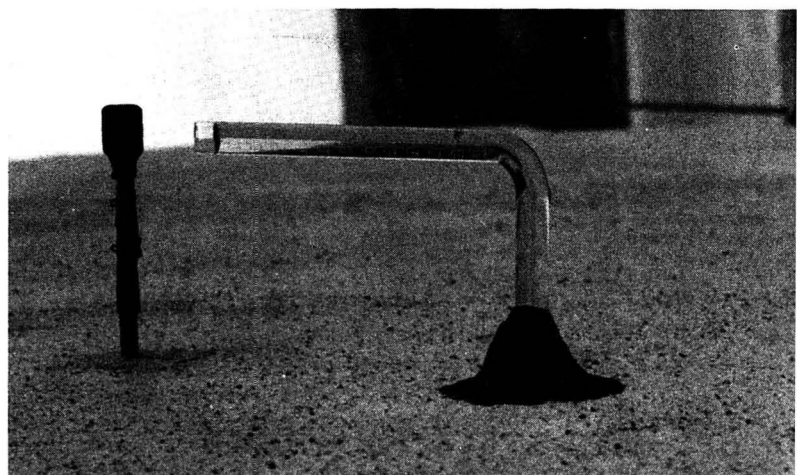
FIGURA 7

Para el estudio de la permeabilidad del revestimiento de fachada al agua bajo presión de viento, se llevó a cabo el ensayo propuesto por el profesor Edvard B. Grunau y desarrollado ampliamente por El Departamento de Construcción de la Escuela Técnica Superior de Arquitectura de Sevilla, que simula la acción de lluvia en situación agua-viento y que consiste en conectar con el revestimiento un tubo manométrico de vidrio de 1 cm<sup>2</sup> de sección, el cual está graduado en milímetros sobre la vertical de la columna de agua que produce la presión sobre un cm<sup>2</sup> del paramento. El peso de la columna de agua nos da la presión en cada momento sobre dicha área y el descenso de la columna nos facilita el agua que penetra en la unidad de tiempo.

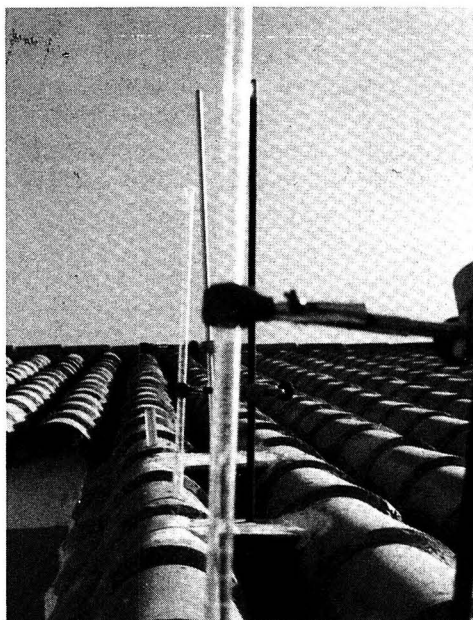
FIGURA 8

Los resultados anteriormente expuestos nos llevaron a calificar a la edificación como de paramentos de permeabilidad baja y bien protegidos frente al problema de la humedad de absorción de agua de lluvia, por lo que nos pareció correcto no actuar en este sentido y nos confirmaba aún más la teoría de humedades de condensación.

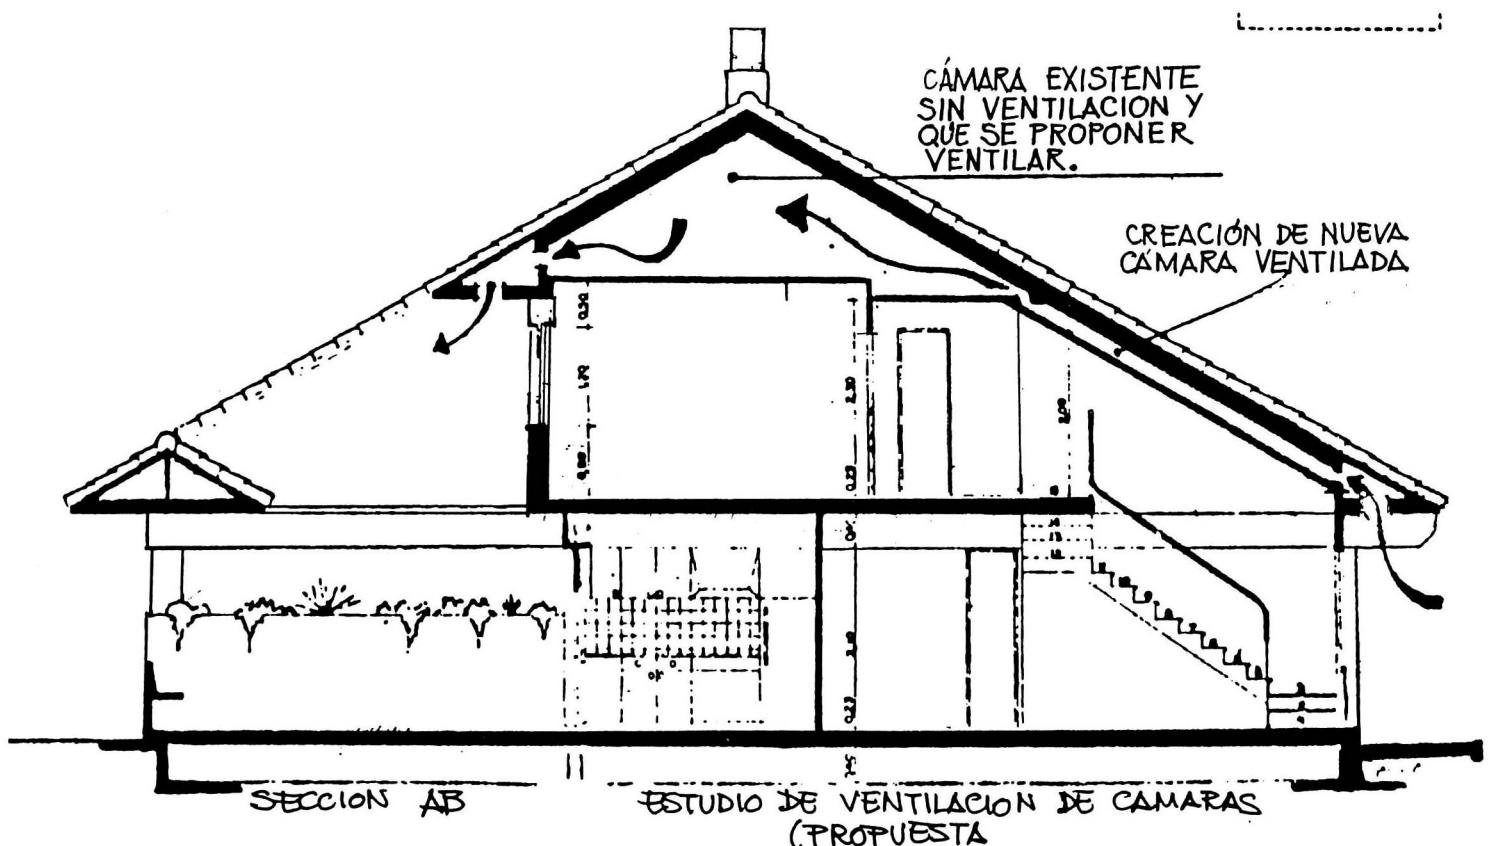
FIGURA 9

De los puntos en que aparecen las condensaciones, es en el vestíbulo-escalera, como muestran las fotos que ilustran este trabajo, donde lo hacen con mayor importancia. Para evitar la aparición de esta condensación y la consiguiente formación de hongos y mohos, se propone la creación de una cámara constituida por una superficie inclinada de escayola, donde se aloja un plano conteniendo espuma rígida de poliestireno expandido, en la forma que se dibuja en la FIGURA 9.

Esta cámara, como puede observarse por el dibujo de la sección citada, debe quedar perfectamente ventilada, conectándola por el plano de fachada con el exterior, bien por una rejilla o bien por unas perforaciones situadas en el enfoscado de retacado de las bocatejas y a través de la cámara de tabiquillos conejeros del vuelo de la fachada y debe conectarse por la parte superior con la cámara, existente en la planta superior, en la forma que se indica; con lo cual, ambas cámaras quedan favorecidas al quedar ventiladas.

Asimismo, la cámara o falso techo inclinado que se propone, se colocará de forma que no enteste en los planos

verticales laterales del vestíbulo, es decir, que la ventilación forzada, que en dirección a estas rendijas laterales se crea, elimine las humedades de estos muros laterales en la zona de escalera.
