# Un caso de patología en arcillas expansivas

CARMEN RODRIGUEZ LIÑAN

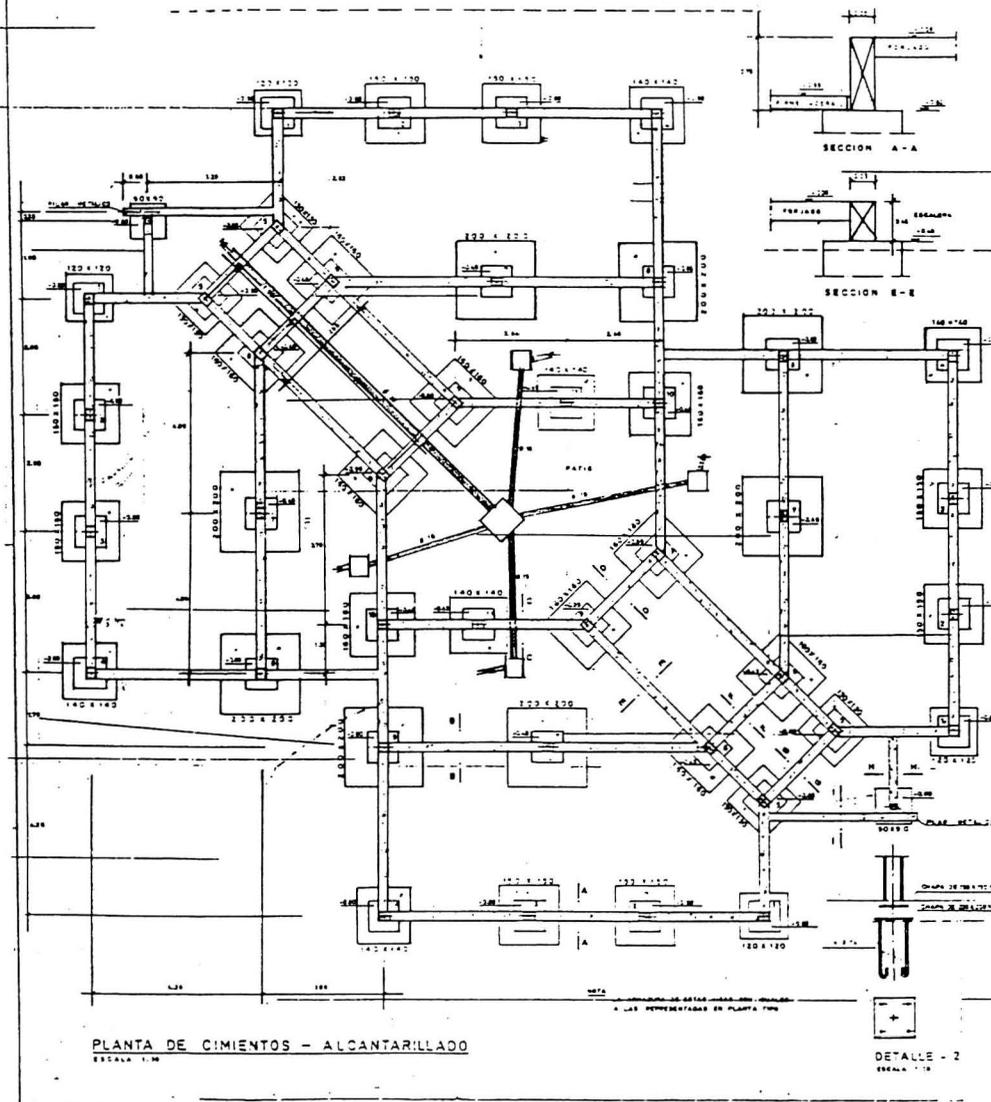
FIGURA 1: Planta de cimentación y alcantarillado.

descansa sobre los cuatro pozos de cimentación (Fig. 1). De los extremos (pilares 1 y 4) arrancan sendas vigas de hormigón armado, perpendicularmente a la fachada que enlazan con el resto de la estructura. El forjado está hecho perpendicular a la fachada.

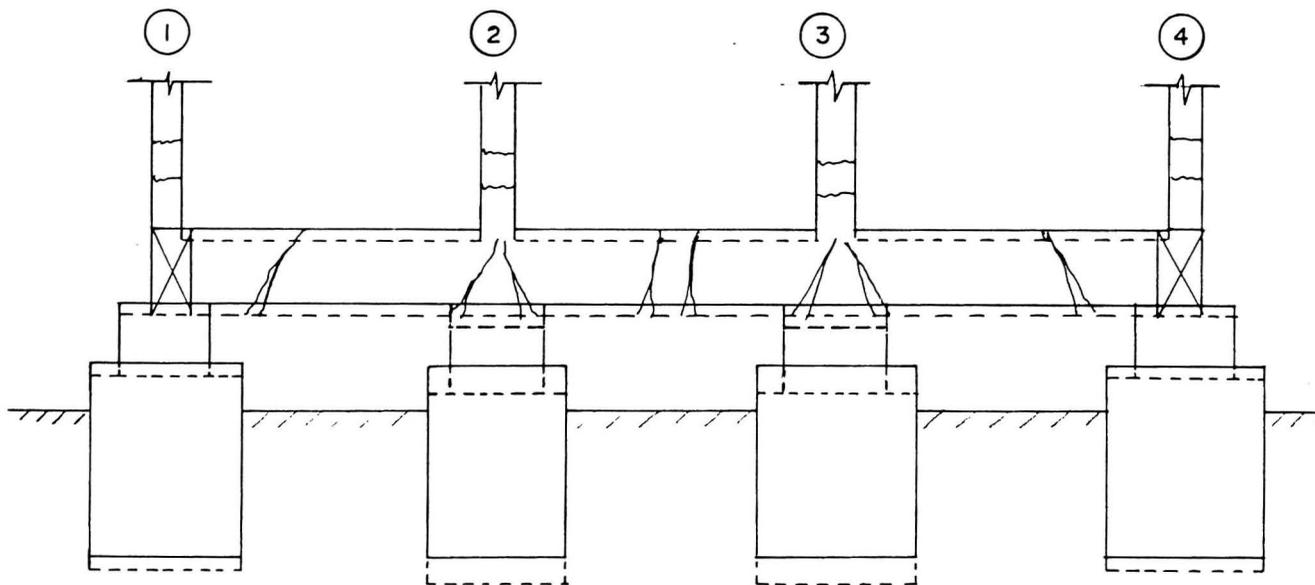
FIGURA 2: Esquema de deformación y fisuras. Fachada W - Bloque 2.

Se apreció un descenso de la cimentación de estas fachadas mayor en los pozos centrales (2 y 3) que en los de la esquina (1 y 4) que puso en flexión la viga de atado, que incluso, quedó despegada de los pozos de cimentación interiores. Como consecuencia aparecieron fisuras de flexión debajo de los pilares centrales, sensiblemente verticales y más abiertas por la cara inferior, y fisuras de esfuerzo cortante aproximadamente a 45° en los extremos (pilares 1 y 4) (Fig. 2).

En las vigas de atado extremas perpendiculares a la fachada, se observaron fisuras de flexión próximas a los pilares 5 y 8, por mayor descenso de los pilares 1 y 4. En los pilares que se descubrieron se observaron fisuras de tracción perpendiculares a los ejes.

En los cerramientos perpendiculares a estas fachadas aparecieron grietas a 45° indicadoras por su inclinación, del descenso de los pilares de esquina (1, 4).

bloque 2 (por ser el más afectado) y se procede a una primera reparación consistente en el sellado con resina epoxi de las grietas de las vigas de atado de la cimentación y pilares. Las separaciones entre los dados de hormigón y la viga se rellena con plomo fundido, así como se amplían las dimensiones del dado de hormigón para mejorar las zonas de apoyo de las vigas de atado.

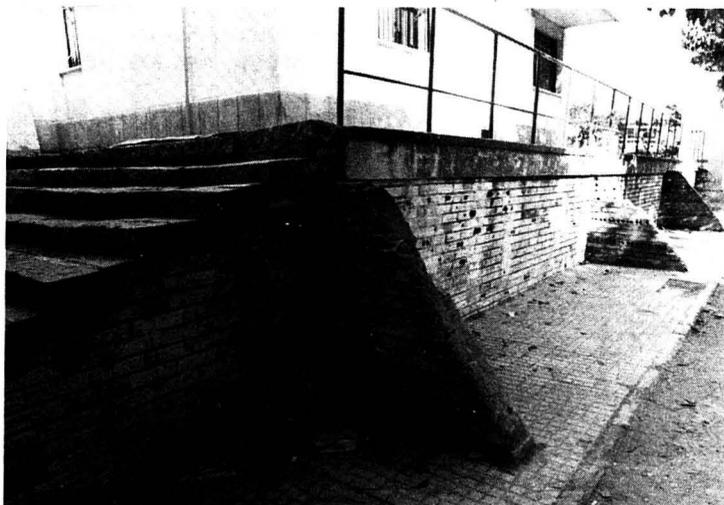
FOTO 1

Las aceras y los muros exteriores presentaban deformaciones y grietas, en el caso de los muros debido a la naturaleza arcillosa de los rellenos (Fotos 1 y 2).

Las dos soluciones se complementarían con una sustitución de los muros de contención que rodean los bloques que estaban en mal estado (Fotos 1 y 2), ya que el relleno de su trasdós se habría hecho con la misma arcilla expansiva, y con una reparación del alcantarillado que provocaba un aporte de humedad continua al terreno que rodeaba la cimentación. También, aunque independientemente del tema de patología de la cimentación en arcillas expansivas, se había detectado en el forjado de planta baja la existencia de una corrosión de las ar-

En primer lugar se procedió a la demolición del acerado sobre relleno y de los muros de contención de ladrillo hueco, que rodeaban los mismos. La excavación y demolición se realizó por bataches alternados, de tal manera que en ningún caso se descalzara la cimentación del bloque. Se tuvo además la precaución de proteger con lonas la superficie excavada para evitar tanto la desecación como la humectación del terreno natural hasta que se procedió a la ejecución del muro de hormigón y al relleno de sus trasdós con zahorra (Fig. 3) compactada al 95% proctor normalizado. Dicho relleno se colocó sobre una lámina de butilo de 1 mm. de espesor con pendiente del 2% hacia el drenaje del muro, para garantizar que no se produciría ningún aporte de humedad a la cimentación.
