Consolidación y rehabilitación del Palacio Cruzat en Pamplona

JAVIER MARTINEZ OROQUIETA
RAMON URMENETA AJARNAUTE

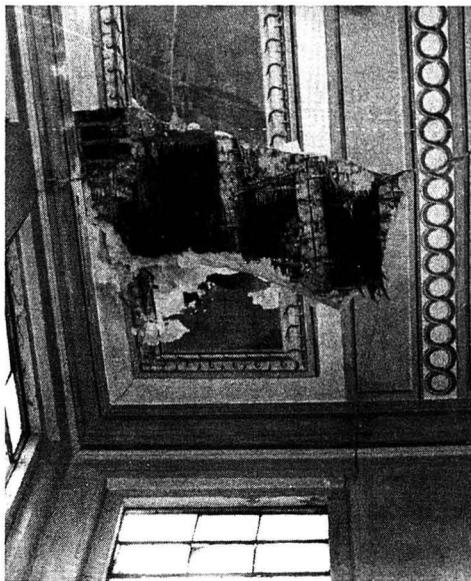
Dado que el edificio, ofrecía simplemente peligro, por el hecho de entrar, se tomaron precauciones construyendo sucesivamente una especie de "galería" de protección desde la calle, hasta el centro del edificio, donde se desarrollaba la escalera principal, cuyo ojo, eran muros de barro totalmente deteriorados, que en la parte superior

servían de apoyo a un techo, del que pendían grandes costrones bamboleantes, sustentados por delgadas cuerdas del armazón del costrón.

No se podían dar golpes, ni vibraciones, no se podían montar andamios. Por ello para quitar el peligro, se colocaron en la planta baja del hueco de escalera, unas capas de pacas de

paja, y un operario afianzado por encima del techo, cortaba las cuerdas. El impacto de los costrones al caer, se amortiguaba con las pacas de paja.

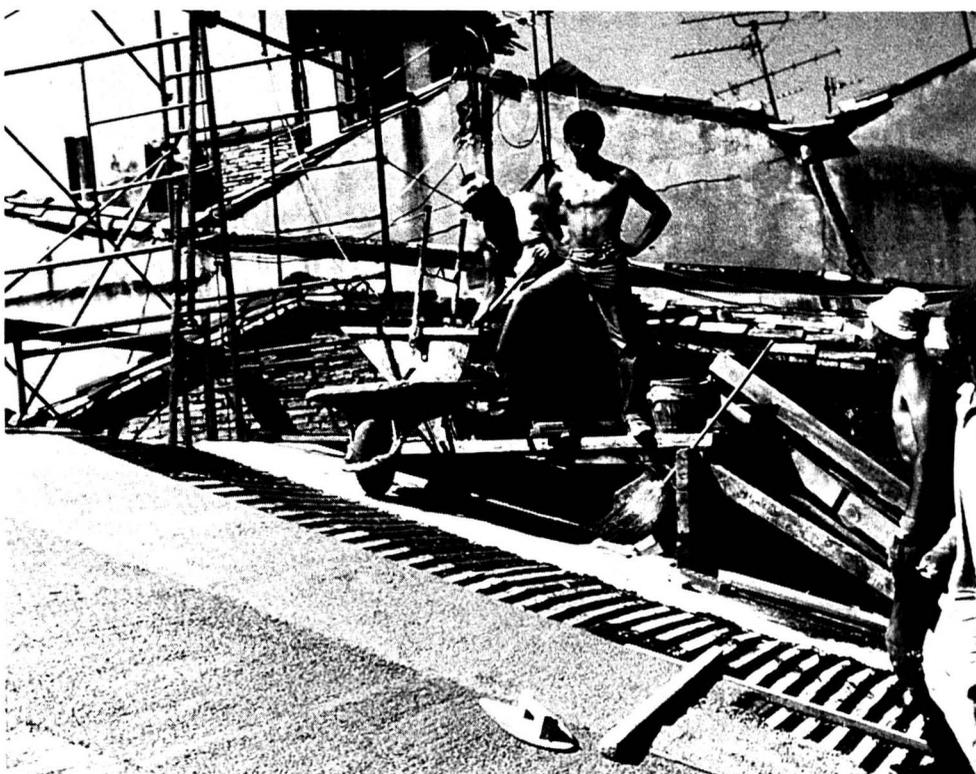
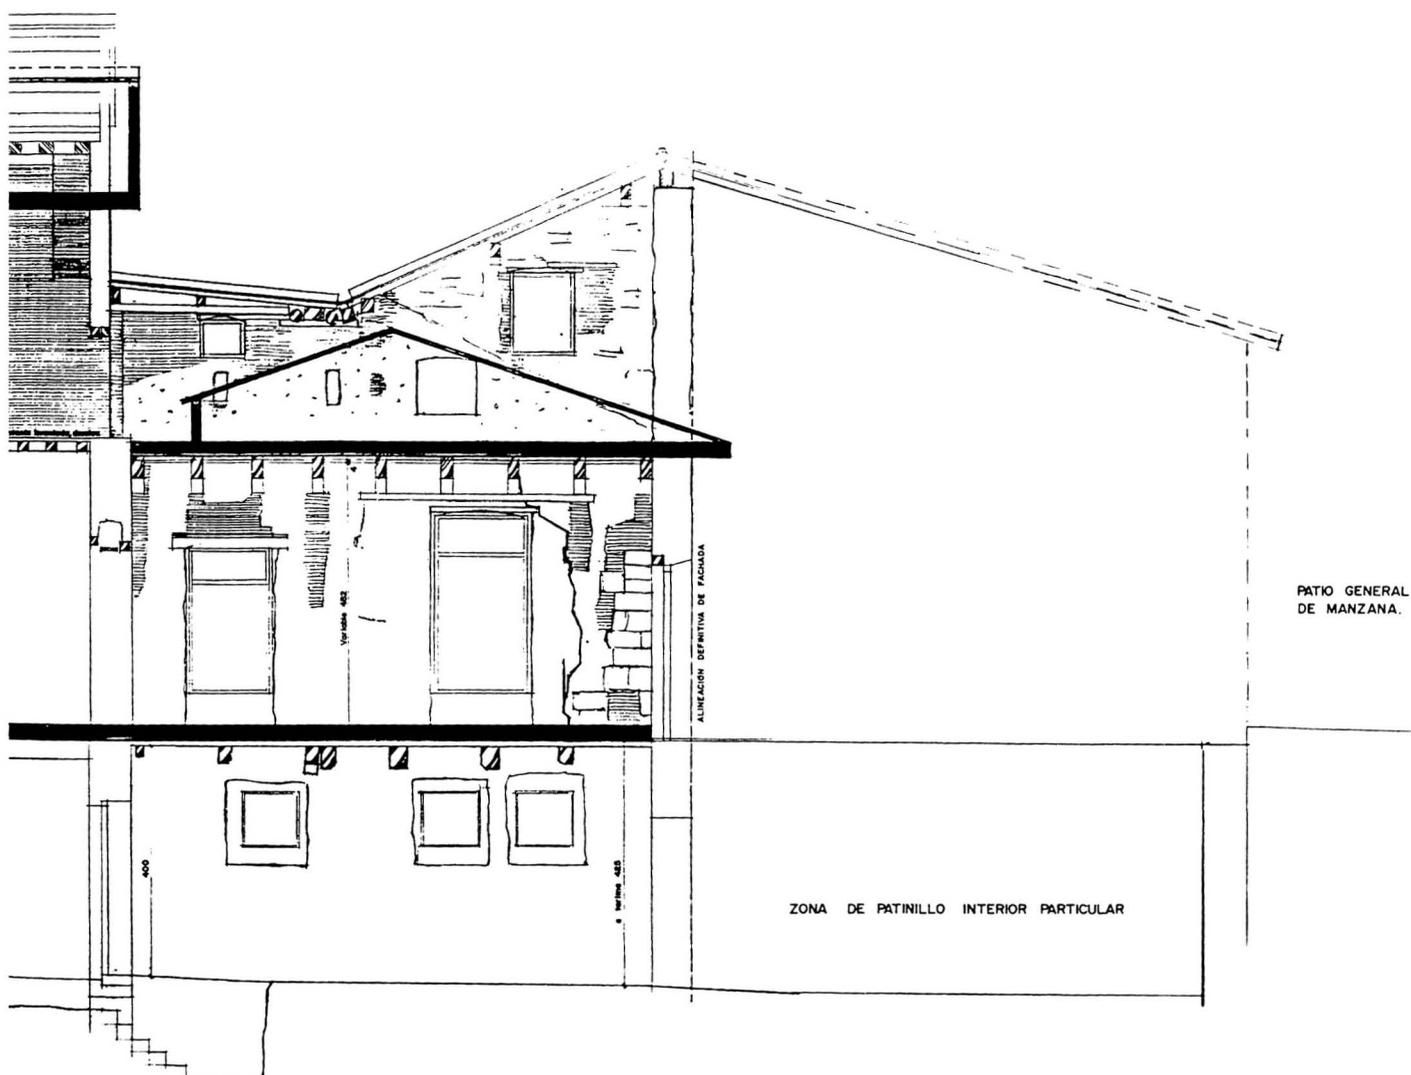
Especialmente en la parte del patinejo junto al ojo de escalera, donde se utilizó una estructura metálica para que simultáneamente sirviera de consolidación del lienzo de pared de la caja de escalera, sustituyendo además, todos los elementos verticales y horizontales alrededor de ese patinejo. Hasta que esa estructura —como orto-

pedia permanente— no se realizó, no se demolió la estructura existente arruinada.

Se diseñó una estructura muy sencilla uniformando perfiles, de forma que los pies derechos, en toda su altura son perfiles de ala ancha de 180 mm. y vigas también de ala ancha soldadas.

La parte de estructura adosada al lienzo de la caja de escalera, sirvió para anclaje, y por el lado del patinejo, de un emparrillado metálico, que contenía el muro mixto de tapial y ladrillo de ese muro de la escalera.
