TRAZAS DE UN ARQUITECTO MEDIEVAL. 'MONTEAS' PARA LA CATEDRAL DE SEVILLA

José Antonio Ruiz de la Rosa
Juan Clemente Rodríguez Estévez

En los últimos años se han detectado ciertos trazados sobre las fábricas góticas de la Catedral de Sevilla. Desde finales de 1995, se trabaja sobre un importante número de incisiones en las solerías cerámicas que cubren las bóvedas de las naves laterales y capillas de la zona sur-suroeste de la Catedral, sospechándose que podrían ser grafismos arquitectónicos. En tal caso, se trata de monteas que presentan cualidades de valor incuestionable al constituir la etapa final del diseño de las cubiertas. Su representación implica directamente a las formas y piezas respectivas ubicadas en tales niveles: hiladas de sillares, arbotantes, pináculos, contrafuertes, ventanas, barandas, cornisas y molduras, etc. Este artículo trata sobre el proceso seguido para realizar esta investigación.

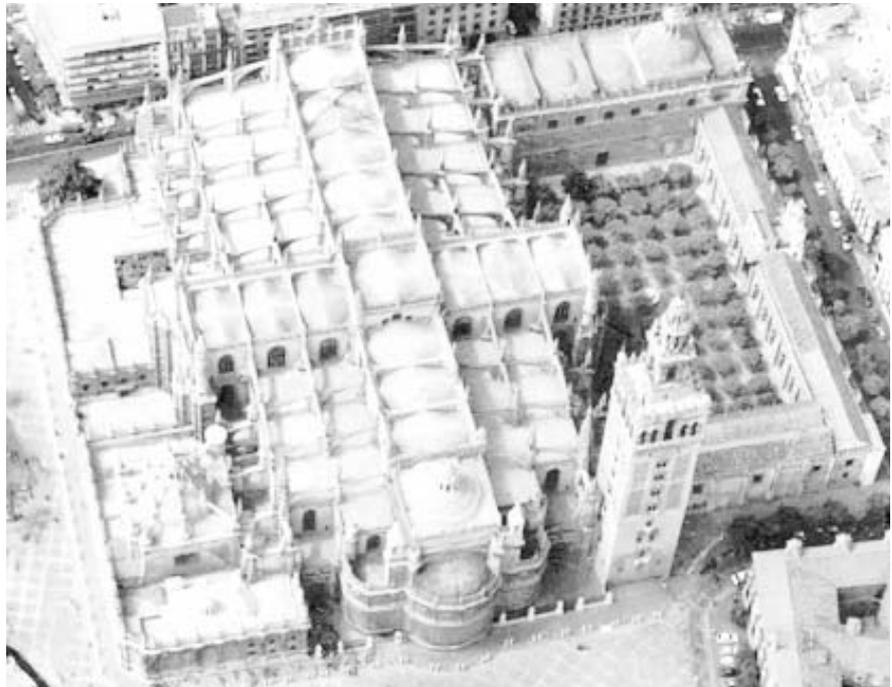
Fig. 1. Catedral de Sevilla. Cubiertas.

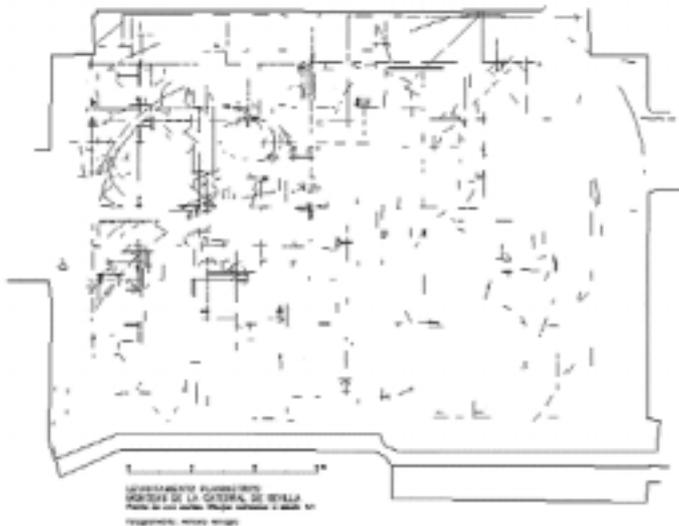
Fig. 2. Fotometría de azotea y grafismos.

El control metrológico y levantamiento de los dibujos se hizo manualmente, completado con técnica planimétrica de apoyo fotogramétrico (fig. 2). Los resultados se graficaron en Autocad para disponer de ficheros informatizados y así facilitar las tareas de superponer, comparar, analizar y determinar las diversas líneas, que en principio se asemejaban a un inmenso puzzle de difícil interpretación.

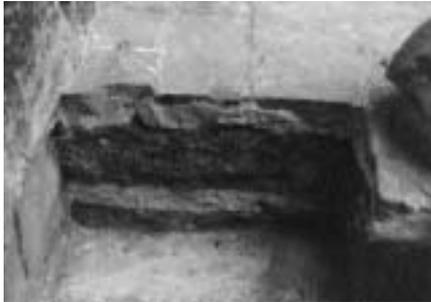
3

Fig. 3. Detalle de la cata arqueológica.

Para garantizar que la solería es original, gótico del XV, el arqueólogo Álvaro Jiménez procedió, en octubre del 96, a una cata junto al muro este de acceso a la azotea (fig. 3), hasta llegar al trasdós de la superficie pétreo de la bóveda (30/35 cm de profundidad)²¹. Esta muestra se efectuó en una extensión de 14 piezas cerámicas, previamente numeradas, en una zona donde no se apreciaba ningún grafismo, reponiéndose posteriormente las piezas en la misma situación y orientación. El resultado indica que la azotea es original y no ha sufrido intervenciones importantes.

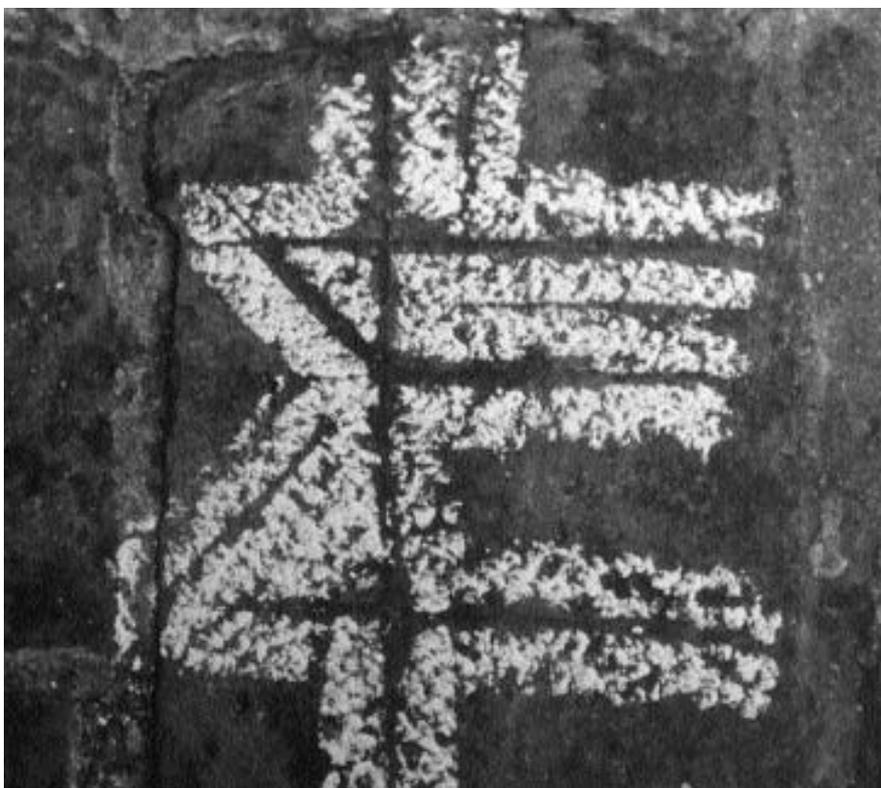
Fig. 5. Detalle de monteas remarcada con tiza.

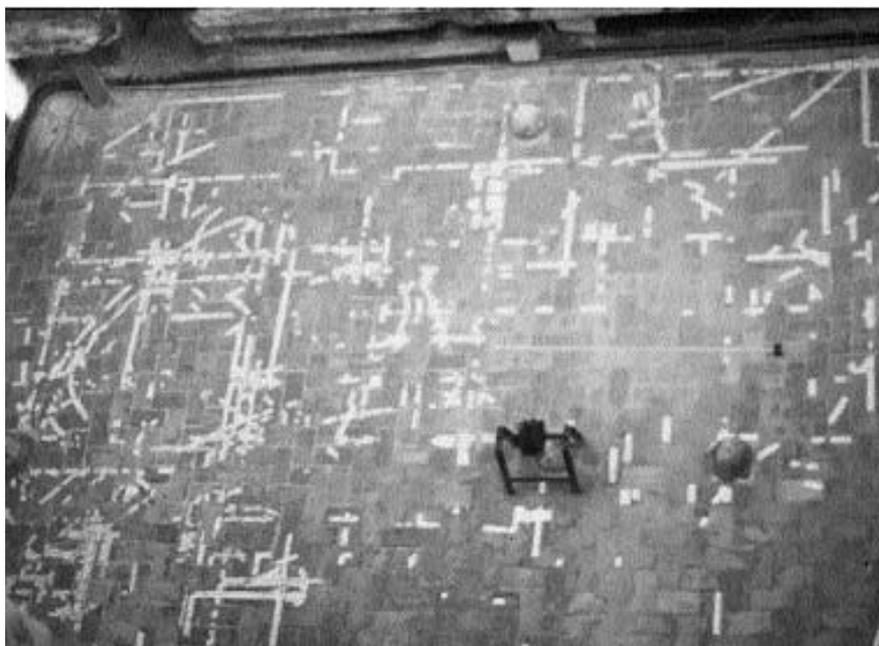
Fig. 6. Remarcado de la totalidad de los dibujos existentes.

ner la visión de conjunto que las líneas existentes en la azotea permitían. Controlado visualmente el modelo, se procedió a fotografiarlo en conjunto y detalle (fig. 6).

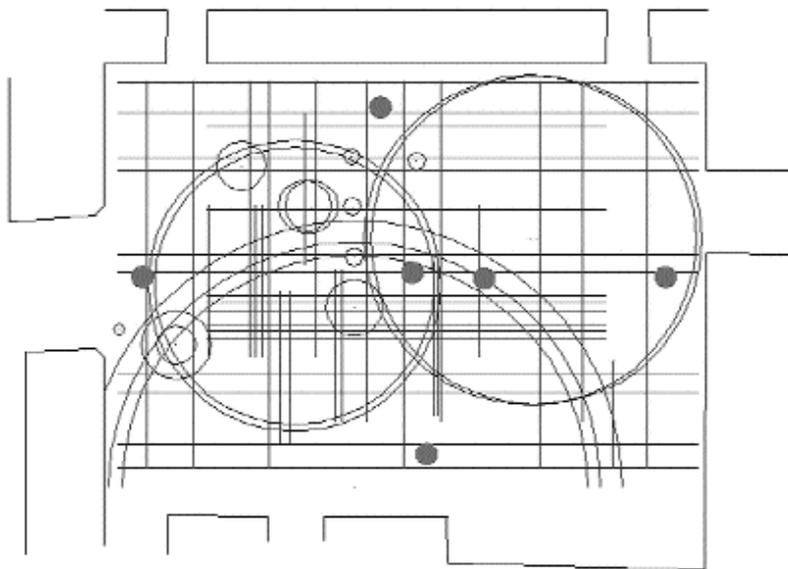
7

Fig. 7. Recuperación de los grafismos.

Como referencias, establecemos el plano de planta orientado en su vertical al norte, así aparece en las ilustraciones, denominando verticales a las líneas norte-sur y horizontales a las este-oeste. Estas verticales y horizontales resultan paralelas a los muros que delimitan la cubierta por el norte, este y oeste²⁷, que asumen el papel de directores de la trama ortogonal determinada por tales líneas; las inclinadas lo son con distintas pendientes, y las circunferencias obedecen a centros diseminados por todo el tablero sin aparente justificación más allá de las posibilidades físicas de dibujarlas (fig. 7).

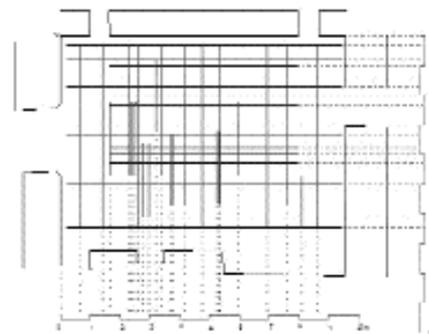
8

Fig. 8. Recuperación de la trama ortogonal.

La trama obedece al perímetro mural: las horizontales, de norte a sur, tomando el muro norte como referente y paralelo; las verticales, de este a oeste, o a la inversa, con referentes en ambos muros laterales a las que también son paralelas. No obstante, somos de la opinión que, aun siendo los muros laterales perpendiculares al muro norte, las referencias para las verticales se tomaron respecto a una línea trazada perpendicular a una horizontal, algo que garantiza la ortogonalidad con más rigor y que atiende a un planteamiento más profesional; en este caso, la línea más idónea podría ser la que hemos definido como teórico eje de simetría²⁹. A partir de aquí, el resto de líneas se trazarían, a medida que fuera necesario, y —probablemente— tomando como referencia métrica una de las de la trama previa, a la que sería paralela.

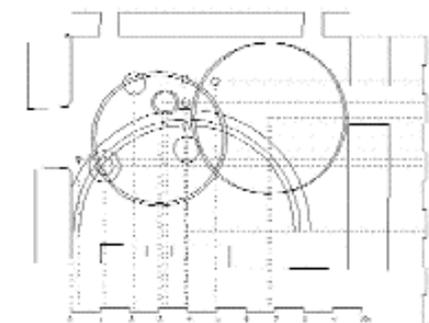
9

Fig. 9. Recuperación de los círculos.

Si analizamos las circunferencias dibujadas en la azotea (fig. 9), existen tres arcos concéntricos (los de mayor radio de tal azotea), cuyos valores son 370, 391 y 425 cm. Los dos valores extremos prácticamente coinciden con los correspondientes del arbotante (372 y 424), y el valor central con una de las molduras más significativas. Además, una de las verticales de la trama hace la función de paramento de inteste y el centro de las circunferencias queda próximo a ella. También una de las horizontales actúa de inteste en la zona de la base. Podemos suponer que el dibujo representa la montea del arbotante, realizada a un nivel de diseño básico para controlar el despiece, intradós y extradós de las piezas necesarias para su construcción.

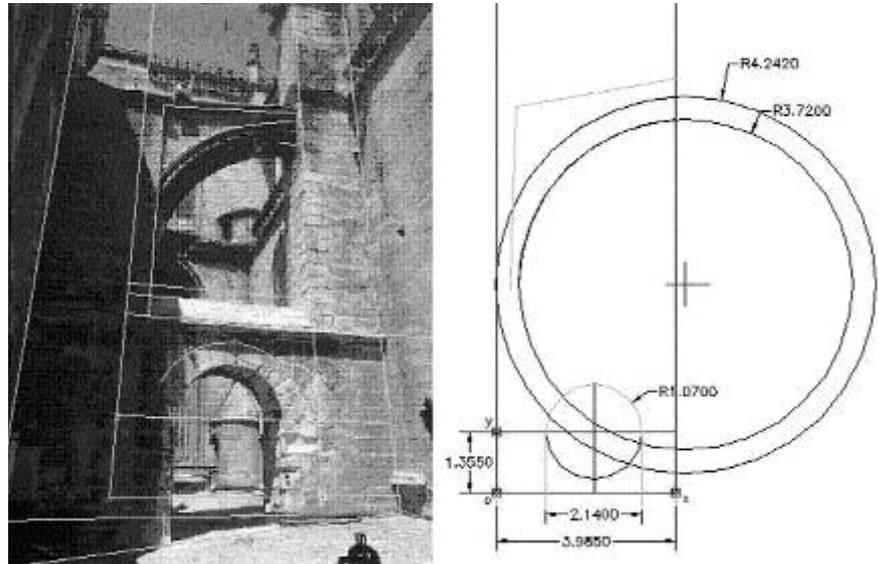
Fig. 10. Arbotante de la fachada oeste. Comprobación gráfica.

La restitución planimétrica del alzado oeste³², especialmente el arbotante superior, del que se quería disponer de los valores de sus arcos: intradós, molduras principales, etc., (fig. 10), aplicada al arco más exterior del arbotante, resulta ser una circunferencia de radio 424 cm; espacialmente se desarrolla entre dos paramentos verticales separados 360 cm, es decir, no llega a un cuarto de circunferencia con el centro muy próximo a una de las verticales. De la misma forma, para el arco más interior, concéntrico, se obtiene un radio de 372 cm, y es prácticamente un cuarto de circunferencia.

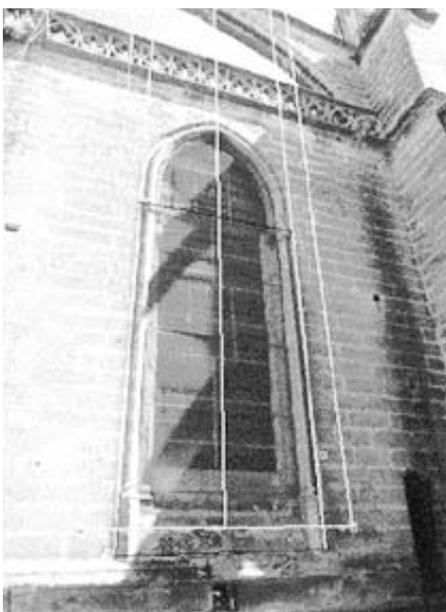
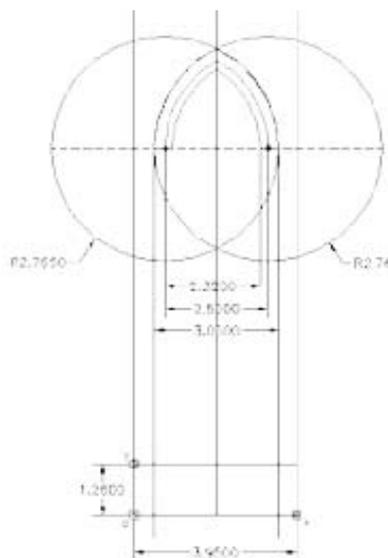
Fig. 11. Ventanal del alzado norte. Comprobación gráfica.

La restitución también se ha aplicado al arco apuntado del ventanal del alzado norte (fig. 11). Los arcos coinciden externamente con dos de circunferencia, simétricos, de radio 276.5 cm; para la zona interna de la moldura principal del arco, el radio de ambas circunferencias es de 251 cm, y para el intradós de la ventana 232 cm, valores que pueden confrontarse con los obtenidos manualmente (** en cita 30), círculos concéntricos de radios 222 y 233 cm que bien pudieron ser guías para la construcción del ventanal. En este caso sólo aparece dibujado la mitad simétrica respecto al eje del ventanal, como era habitual.

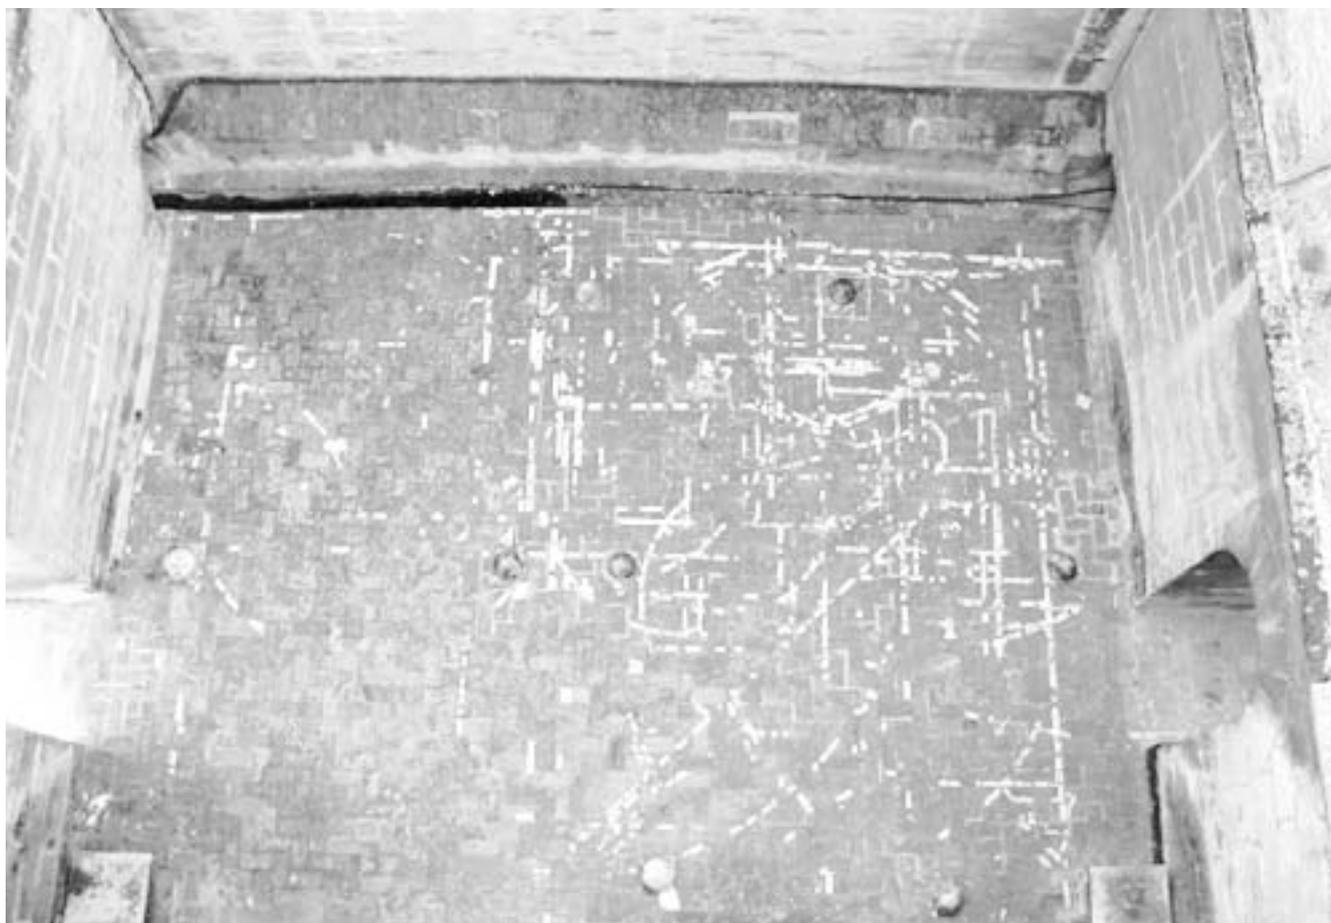
Fig. 12. Azotea adyacente remarcada recientemente.

Quizás el futuro trabajo a realizar sobre las otras azoteas, una de ellas con el redibujado ya concluido y aportado como primicia (fig. 12), resulte complementario y aporte nuevos datos. Esperamos que ello facilite una mejor aproximación a los dibujos y comprensión del sistema, conscientes de que:
