## Investigación previa del conjunto catedralicio de Granada

LOURDES MARTIN GARCIA, DRA. EN CIENCIAS QUIMICAS  
MIGUEL A. BELLO LOPEZ, DR. EN CIENCIAS QUIMICAS

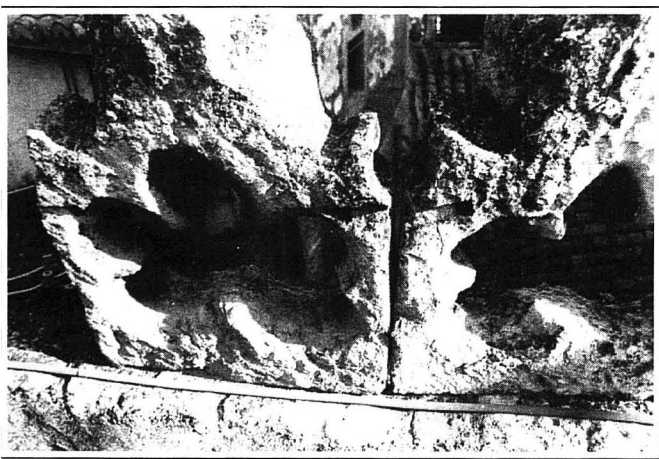
Figura 6

Exteriormente, la **Capilla Real** sólo ofrece una fachada, pues sus otros tres lados se hallan unidos a la Catedral, Sagrario y Lonja. Sus muros, apoyados en contrafuertes rematados por floridos pináculos, se coronan con una balaustrada calada (figura 6) y elegantísima crestería; completando la decoración, gárgolas, ventanales de sobria elegancia y los escudos y cifras de los Reyes Católicos. De la portada de la Capilla Real, de tipo plateresco, sólo es antigua su parte alta pues la inferior se rehízo en 1733. Su arco semicircular lo encuadran
