# Situación patológica: humedades en viviendas adosadas

ANTONIO GARCIA VALCARCE  
FRANCISCO ORTEGA ANDRADE

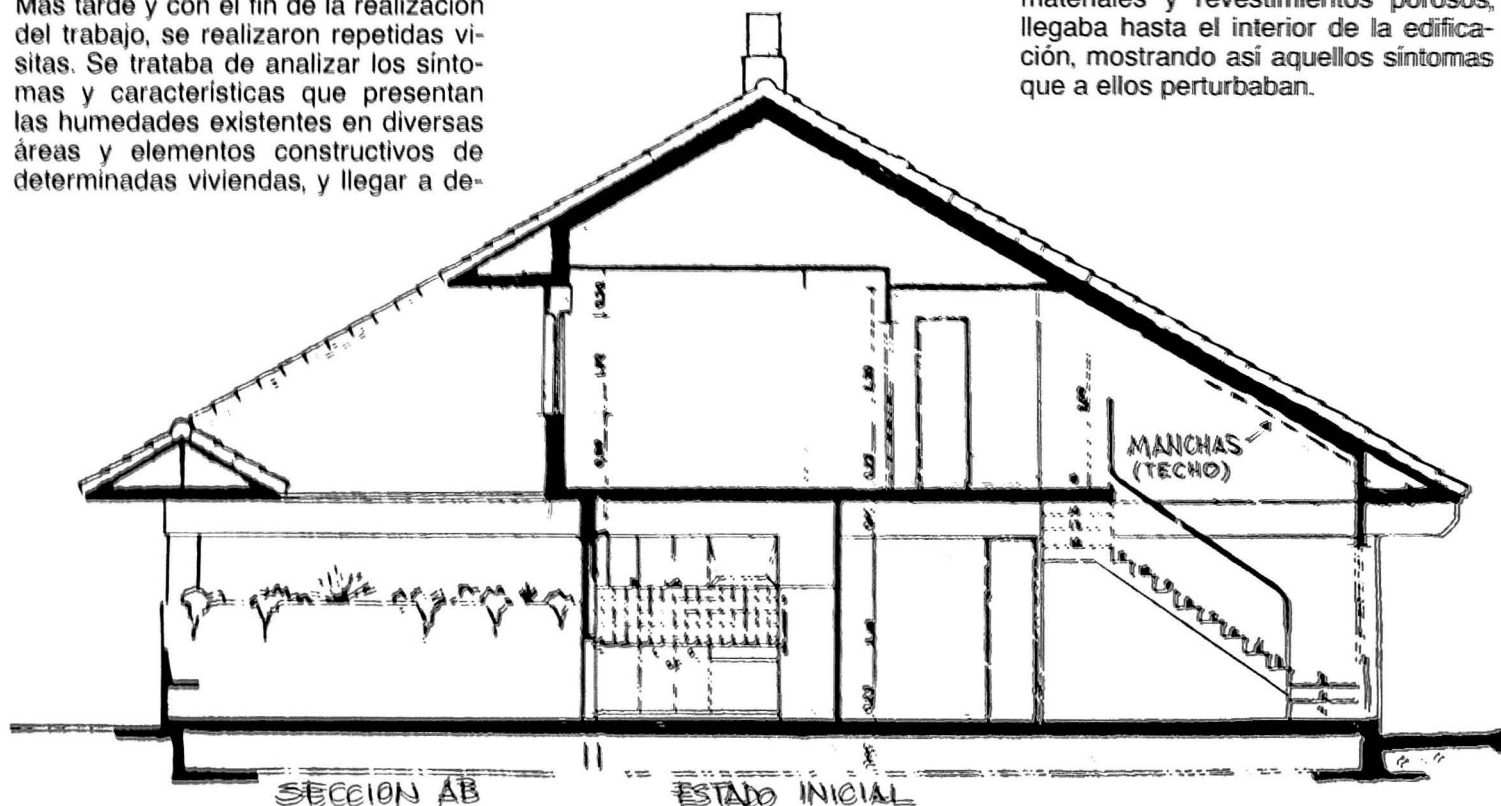
FIGURA 4

Por otro lado, el carácter de la sintomatología, por sus hongos de olor característico y por el aspecto que el puente término de los propios bloques mostraba al dibujar su estructura o enrejado, daba una clara lectura de un problema de condensación interior.
