Consolidación y rehabilitación del Palacio Cruzat en Pamplona

JAVIER MARTINEZ OROQUIETA
RAMON URMENETA AJARNAUTE

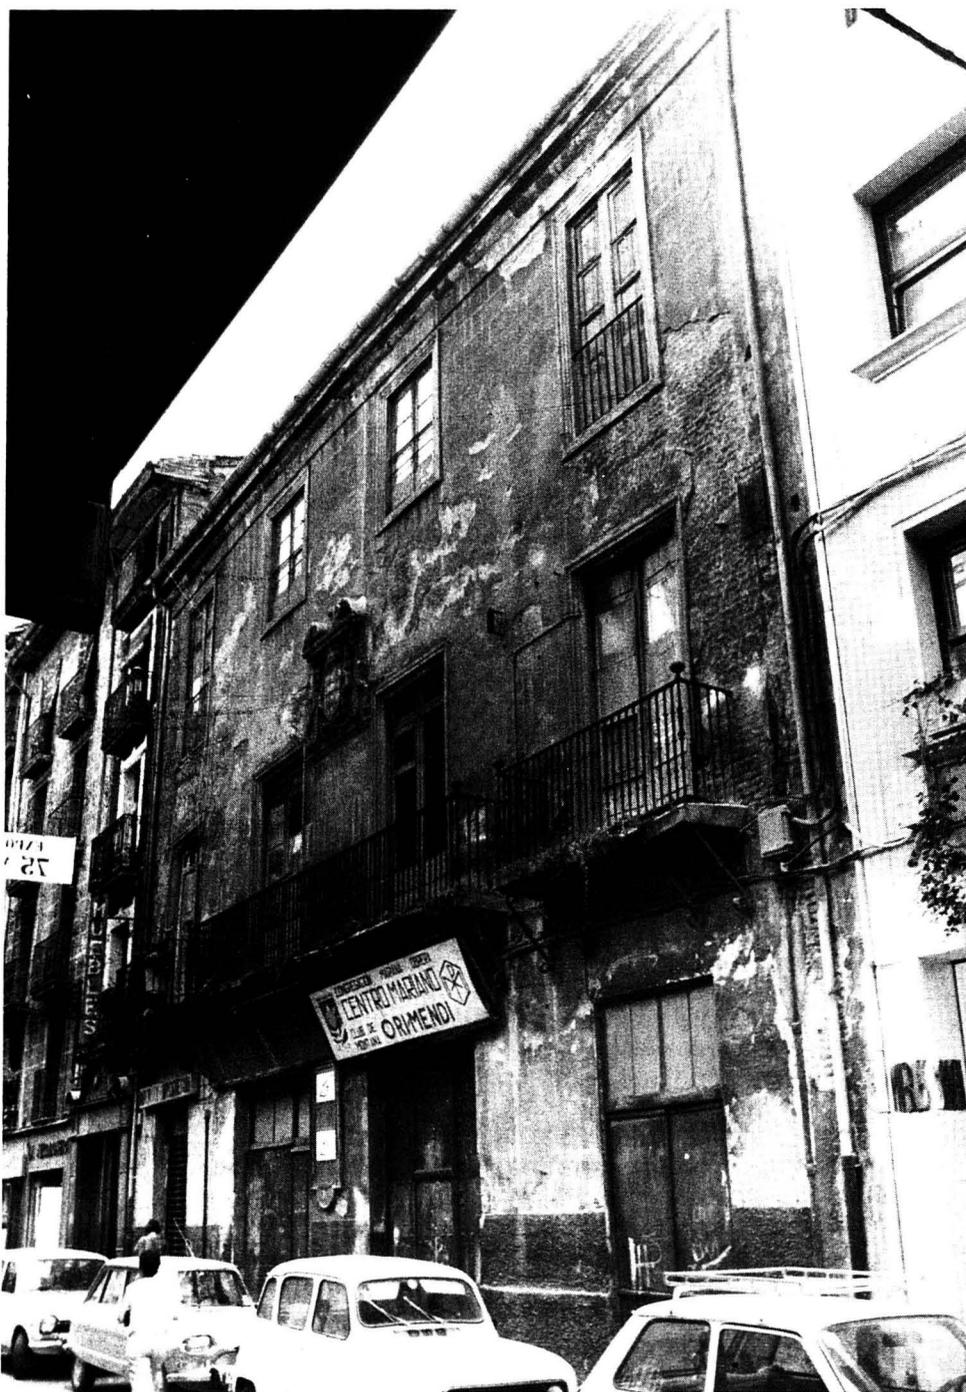
La naturaleza de estos muros, la falta de trabazón entre ellos su heterogeneidad, su vejez natural y la acción de las goteras han motivado que estén en precarias condiciones de estabilidad sin excluir incendios, cuyas huellas se aprecian.

Una acción importante es debida a la **acción sísmica**, actuando sobre

una construcción con el grado de deterioro y falta de trabazón que encontramos.

Debe pensarse que en el año 1967, la intensidad (Richter) fue de 5,7 durante 47,5 segundos, y que entre el 1980 y el 83 están registrados otros siete movimientos que van de intensidades 3,1 hasta 5.

Ante la imposibilidad de colocar testigos en las grietas, por no poder afianzarlos en los bordes, siendo los muros de barro, recurrimos a una proyección de cal, que fue suficiente para el seguimiento de los movimientos ocasionados.

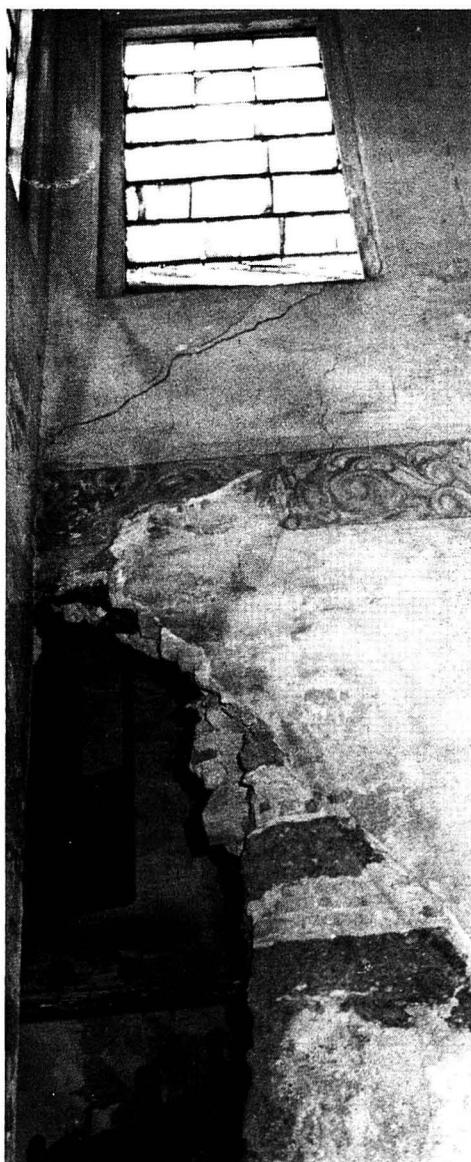
servían de apoyo a un techo, del que pendían grandes costrones bamboleantes, sustentados por delgadas cuerdas del armazón del costrón.

No se podían dar golpes, ni vibraciones, no se podían montar andamios. Por ello para quitar el peligro, se colocaron en la planta baja del hueco de escalera, unas capas de pacas de

paja, y un operario afianzado por encima del techo, cortaba las cuerdas. El impacto de los costrones al caer, se amortiguaba con las pacas de paja.
