# La parcela gótica. Rehabilitar el cerramiento

ENRIQUE MAYA

DR. ARQUITECTO

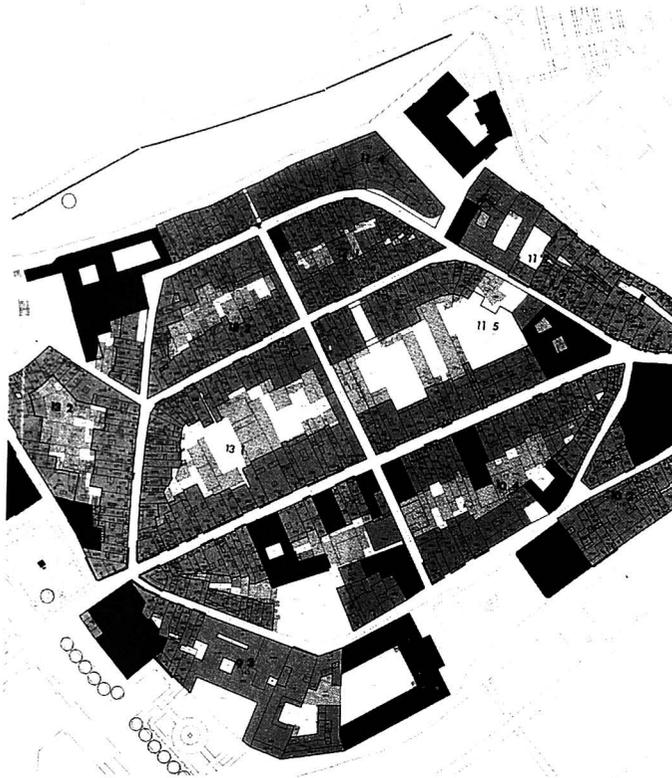
Figura 1  
El Burgo de San Cemin de Pamplona. Lotización gótica proyectada

La variedad de formas, tamaños y tipologías edificatorias que se generan sobre las estructuras urbanas definidas a partir del parcelario gótico imposibilita un estudio sistemático de las mismas. En ocasiones estas estructuras provienen de una lotización proyectada. En otras, ha sido el desarrollo orgánico del territorio el que ha conformado otros tejidos más complejos. En general, la evolución de los Centros Históricos ha dado lugar a una intensiva densificación edificatoria con ocupaciones progresivas en fondo y en altura (figuras 1 y 2).

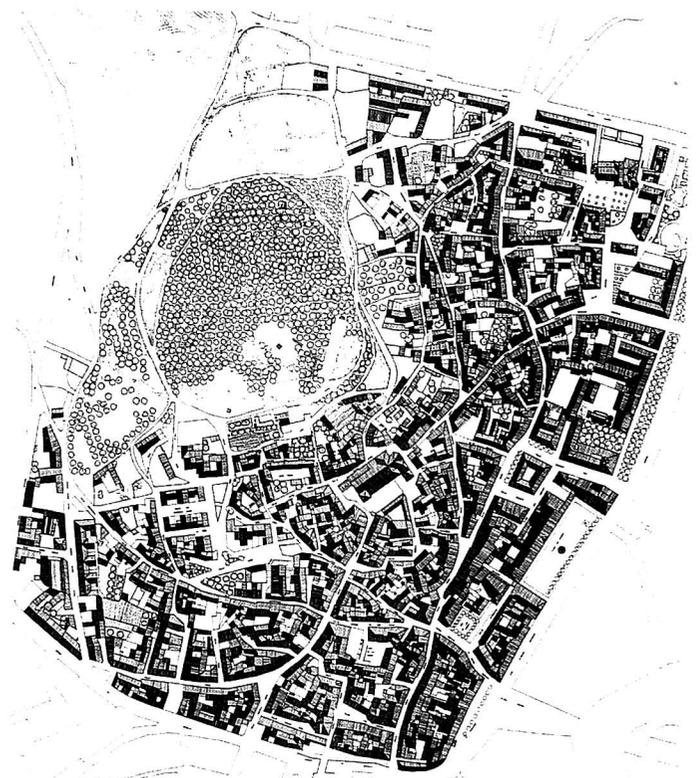
Figura 2  
Centro Histórico de Tafalla. Parcelario orgánico

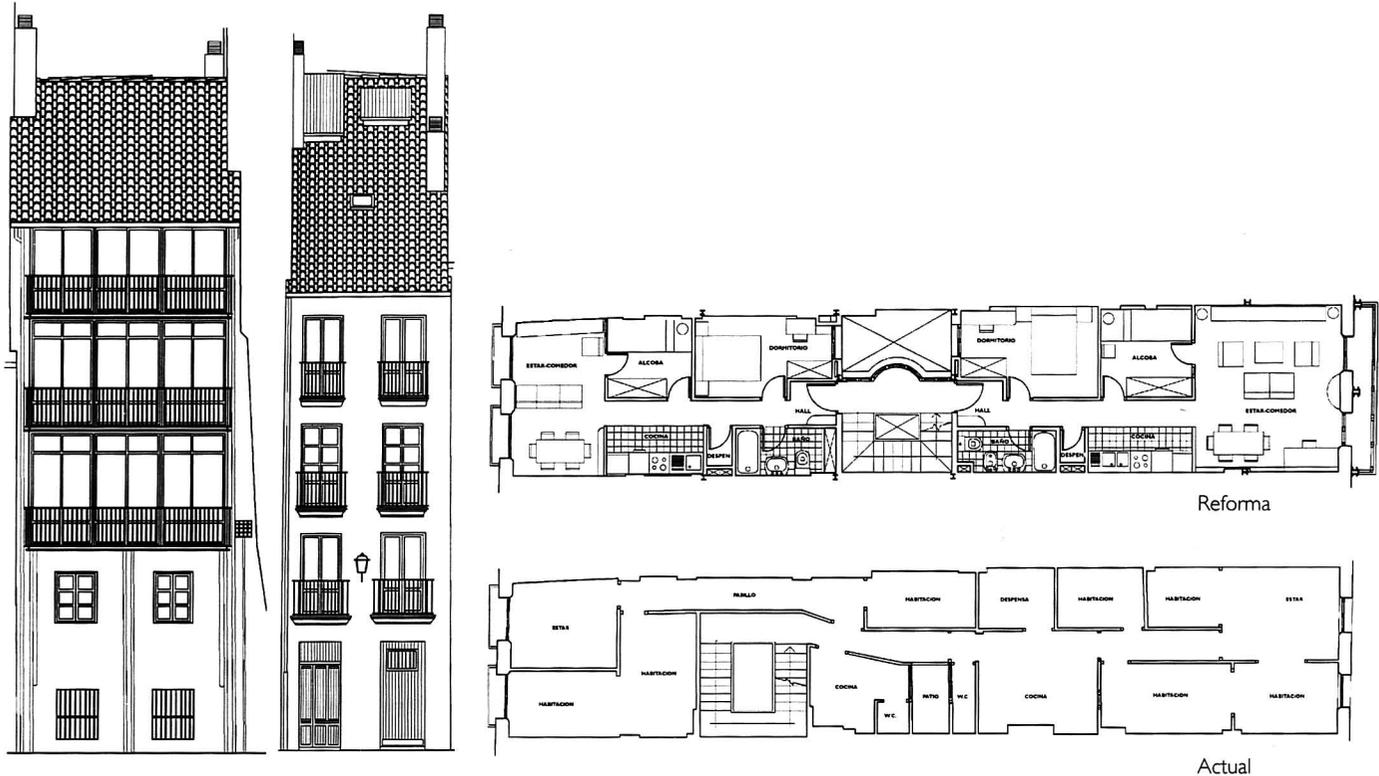
Figura 4  
Edificación tipo del Centro Histórico de Pamplona

pación de parcela (fondo habitual superior a veinte metros con frentes de parcela en muchas ocasiones no superiores a tres metros con alturas superiores a planta baja más cuatro) permite conocer con bastante precisión la tipología edificatoria de este conjunto edificado<sup>2</sup> (figura 4).

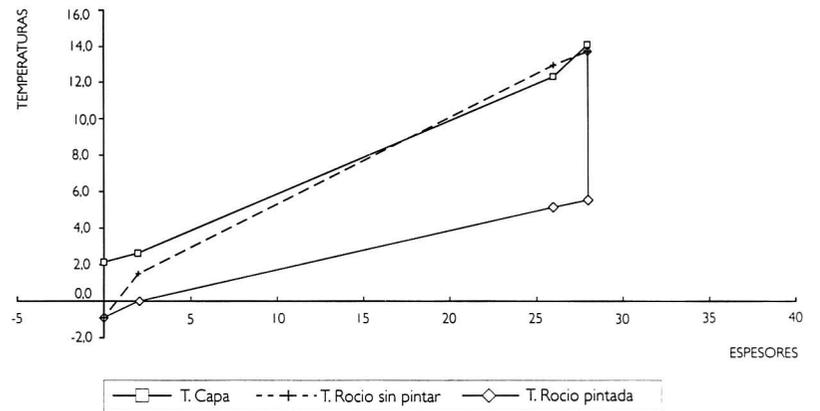
**COMPORTAMIENTO HIGROTÉRMICO DE LOS CERRAMIENTOS**  
(muro de un asta sin aislar)

Datos ambiente		Material	$\lambda$	L (m)	R
HRi	75%	Aire exterior	1,00	0,07	0,07
Ti (°C)	18,00	Raseo mortero cemento	1,20	0,02	0,02
HRe	95%	Ladrillo macizo	0,75	0,24	0,32
Te (°C)	0,00	Guarnecido yeso	0,26	0,02	0,06
Pvi	15,30	Aire exterior	1,00	0,13	0,13
Pve	5,70		—	RT	0,59
				<b>K</b>	<b>1,68</b>

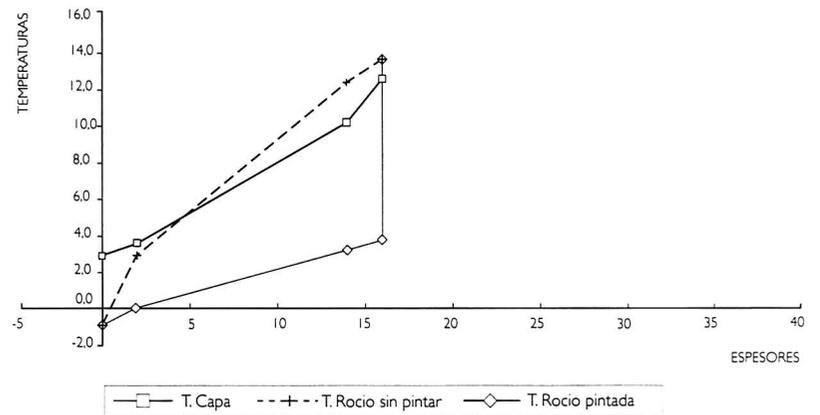
**COMPORTAMIENTO HIGROTÉRMICO DE LOS CERRAMIENTOS**  
(muro de media asta sin aislar)

Datos ambiente		Material	$\lambda$	L (m)	R
HRi	75%	Aire exterior	1,00	0,07	0,07
Ti (°C)	18,00	Raseo mortero cemento	1,20	0,02	0,02
HRe	95%	Ladrillo macizo	0,75	0,12	0,16
Te (°C)	0,00	Guarnecido yeso	0,26	0,02	0,06
Pvi	15,30	Aire exterior	1,00	0,13	0,13
Pve	5,70		—	RT	0,43
				<b>K</b>	<b>2,30</b>

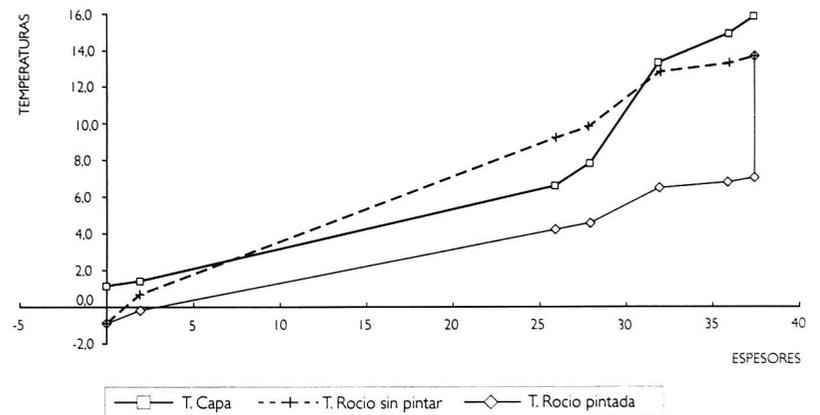
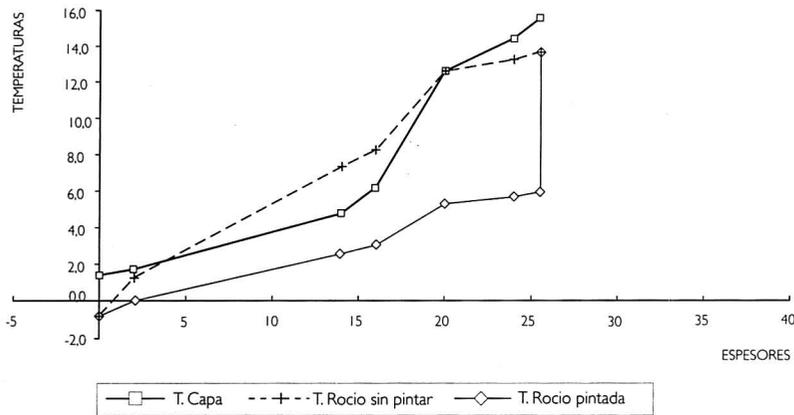
**COMPORTAMIENTO HIGROTÉRMICO DE LOS CERRAMIENTOS**  
(muro de un asta aislado con tabique y poliestireno de 4 cm por el interior)

Datos ambiente		Material	$\lambda$	L (m)	R
HRi	75%	Aire exterior	1,00	0,07	0,07
Ti (°C)	18,00	Raseo mortero cemento	1,20	0,02	0,02
HRe	95%	Ladrillo macizo	0,75	0,24	0,32
Te (°C)	0,00	Guarnecido yeso	0,26	0,02	0,08
Pvi	15,30	Poliestiteno expandido	0,12	0,04	0,33
Pve	5,70	Tabique	0,42	0,04	0,10
		Guarnecido de yeso	0,26	0,02	0,06
		Aire interior	1,00	0,13	0,13
				<b>RT</b>	<b>1,10</b>
				<b>K</b>	<b>0,91</b>

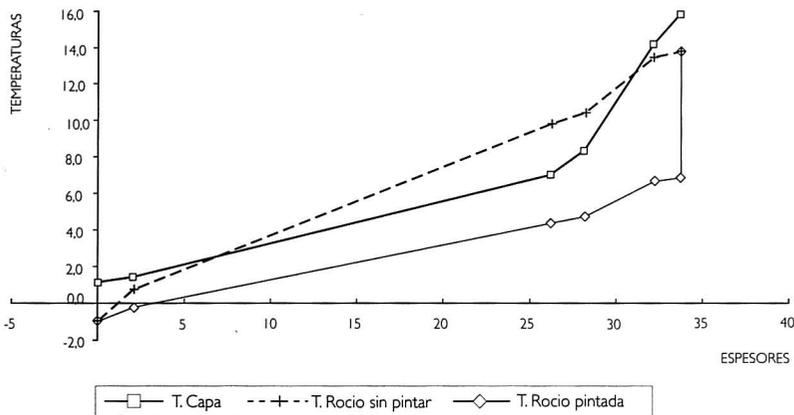
**COMPORTAMIENTO HIGROTÉRMICO DE LOS CERRAMIENTOS**

(muro de media asta aislado con tabique y poliestireno de 4 cm por el interior)

Datos ambiente		Material	$\lambda$	L (m)	R
HRi	75%	Aire exterior	1,00	0,07	0,07
Ti (°C)	18,00	Raseo mortero cemento	1,20	0,02	0,02
HRe	95%	Ladrillo macizo	0,75	0,12	0,16
Te (°C)	0,00	Guarnecido yeso	0,26	0,02	0,08
Pvi	15,30	Poliestireno expandido	0,12	0,04	0,33
Pve	5,70	Tabique	0,42	0,04	0,10
		Guarnecido de yeso	0,26	0,02	0,06
		Aire interior	1,00	0,13	0,13
				<b>RT</b>	<b>0,94</b>
				<b>K</b>	<b>1,06</b>

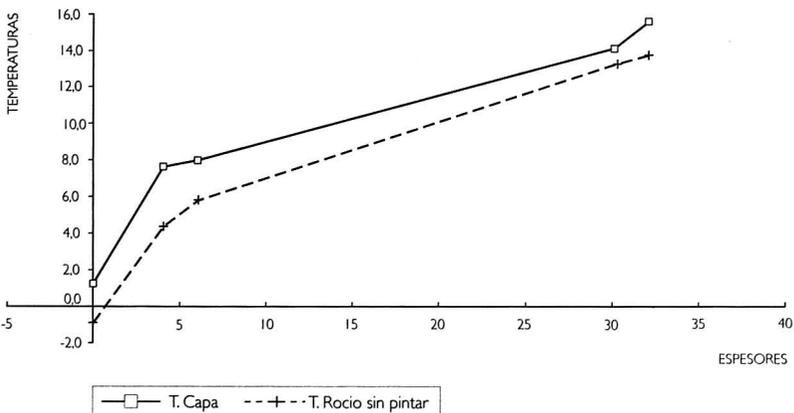
**COMPORTAMIENTO HIGROTÉRMICO DE LOS CERRAMIENTOS**

(muro de un asta aislado con cartón-yeso de 2 cm y poliestireno de 4 cm por el interior)

Datos ambiente		Material	$\lambda$	L (m)	R
HRi	75%	Aire exterior	1,00	0,07	0,07
Ti (°C)	18,00	Raseo mortero cemento	1,20	0,02	0,02
HRe	95%	Ladrillo macizo	0,75	0,12	0,32
Te (°C)	0,00	Guarnecido yeso	0,26	0,02	0,08
Pvi	15,30	Poliestireno expandido	0,12	0,04	0,33
Pve	5,70	Cartón-yeso	0,16	0,02	0,09
		Aire interior	1,00	0,13	0,13
				<b>RT</b>	<b>1,04</b>
				<b>K</b>	<b>0,96</b>
